PORTO DI PESCARA

Realizzazione di interventi strutturali a sostegno della pesca

PROGETTO ESECUTIVO

Tavola n. **B_02**INDIVIDUAZIONE DELLE CRITICITÀ ESISTENTI

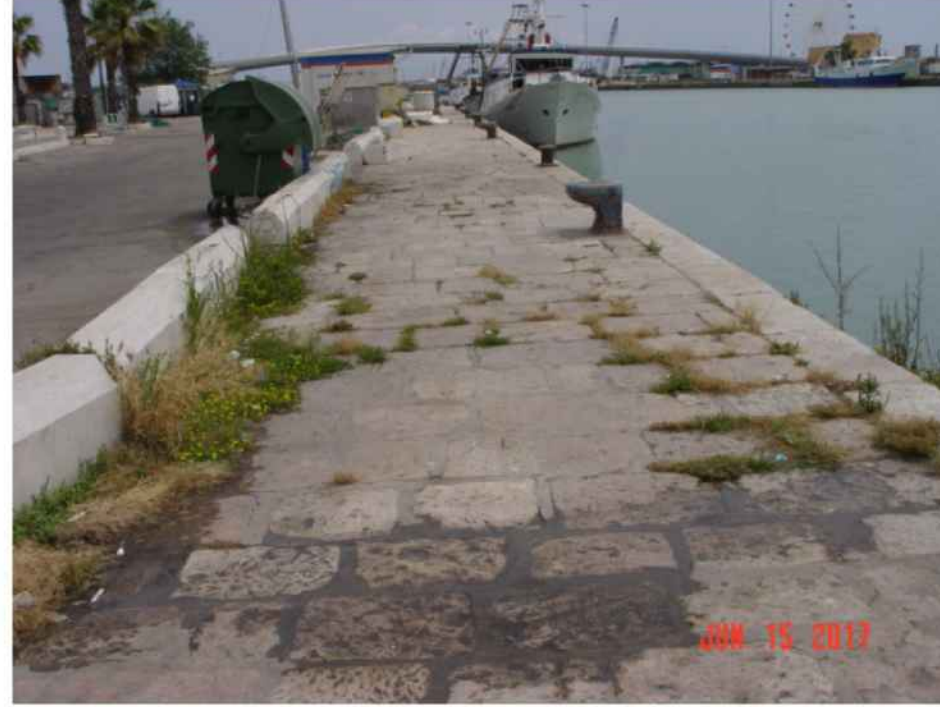
BANCHINA NORD 1

particolare degrado della pietra di trani di banchina: in evidenza lacune, macchie oleose, vegetazione infestante

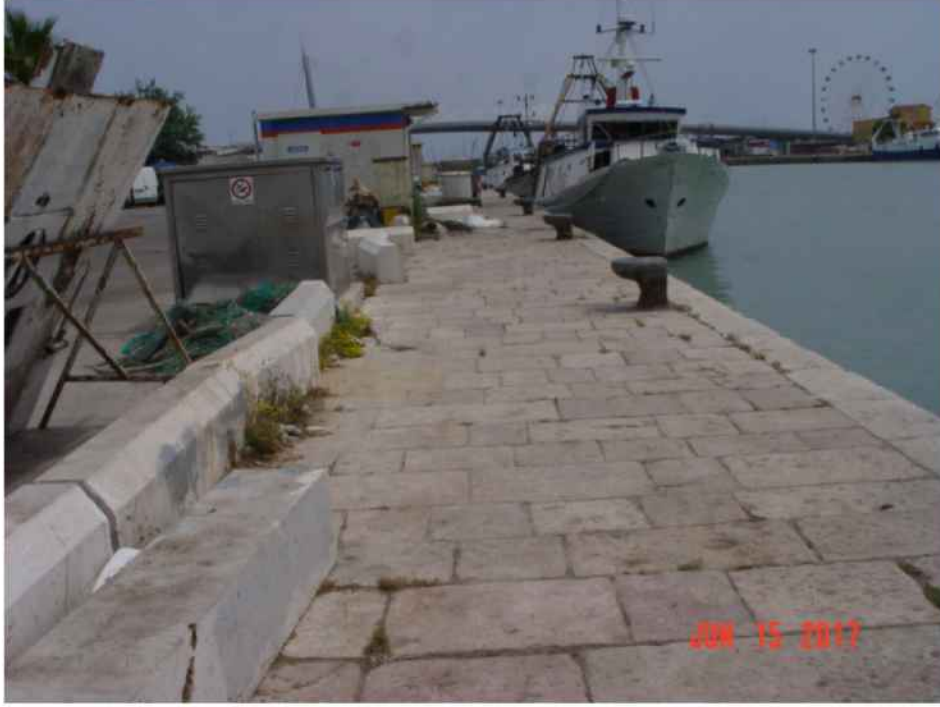
particolare degrado della pietra di trani di banchina: in evidenza dissuasori in pietra di travertino divelti dalla loro sede

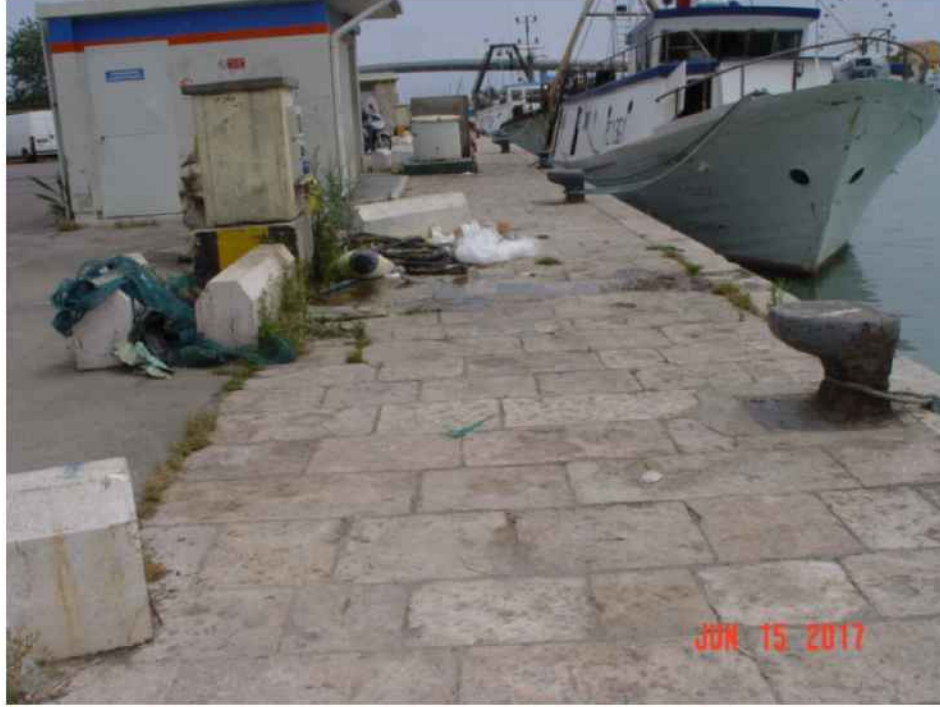
particolare degrado della banchina: in evidenza accumulo di vari rifiuti e dissuasori in pietra di travertino divelti dalla loro sede di separazione

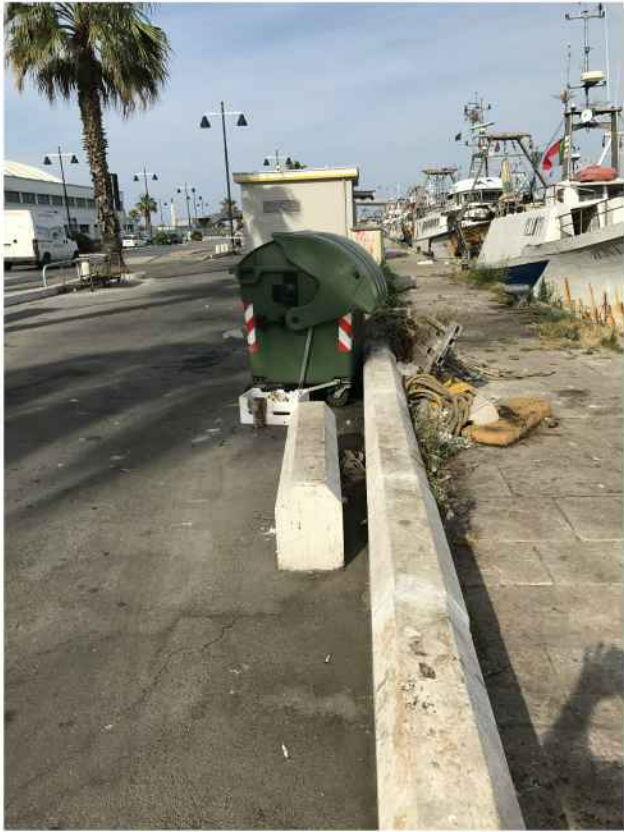
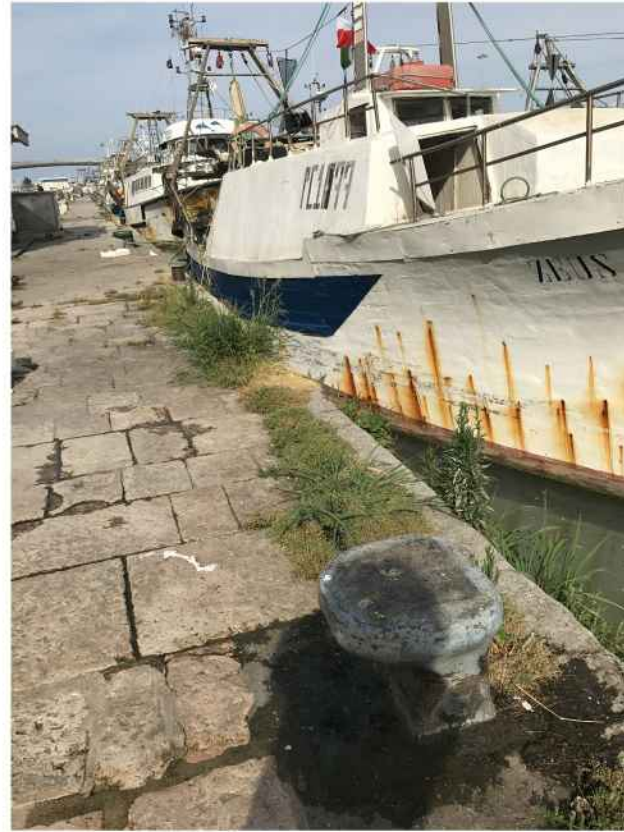
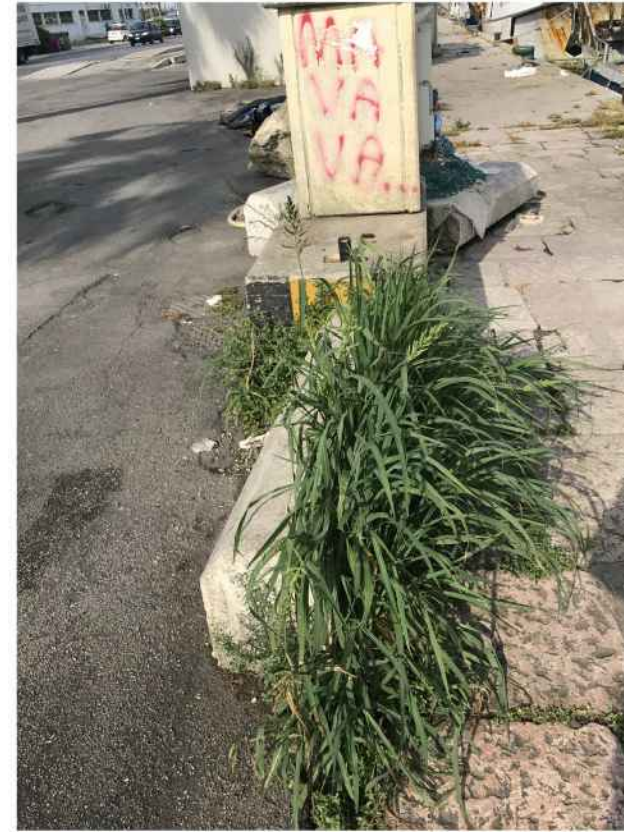
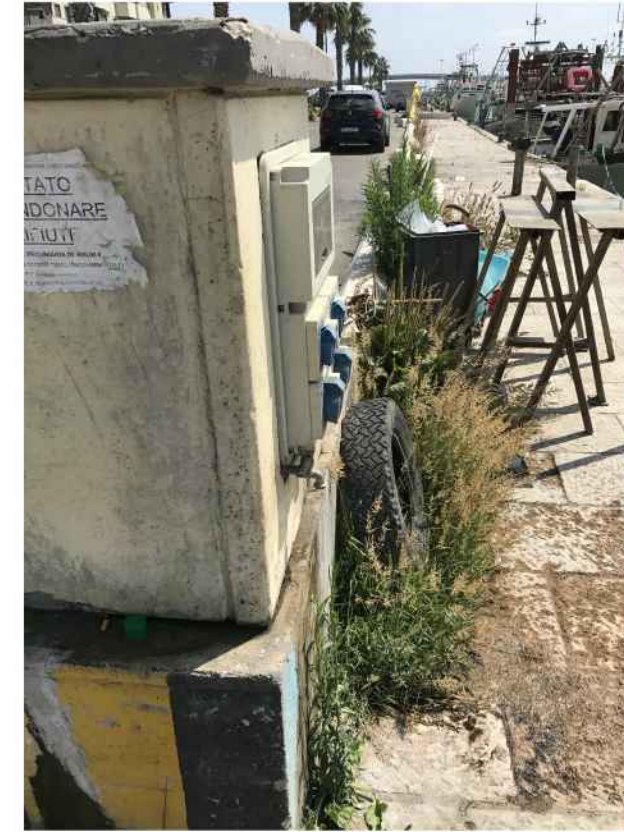
BANCHINA NORD 3

particolari sull'alto degrado della banchina nord: in evidenza vegetazione infestante, dissuasori in pietra di travertino divelti, degrado delle lastre in pietra di trani della banchina, rottura lacuna nel bordo di banchina, accumulo di vario materiale ed immondizia per insufficienza di appositi contenitori

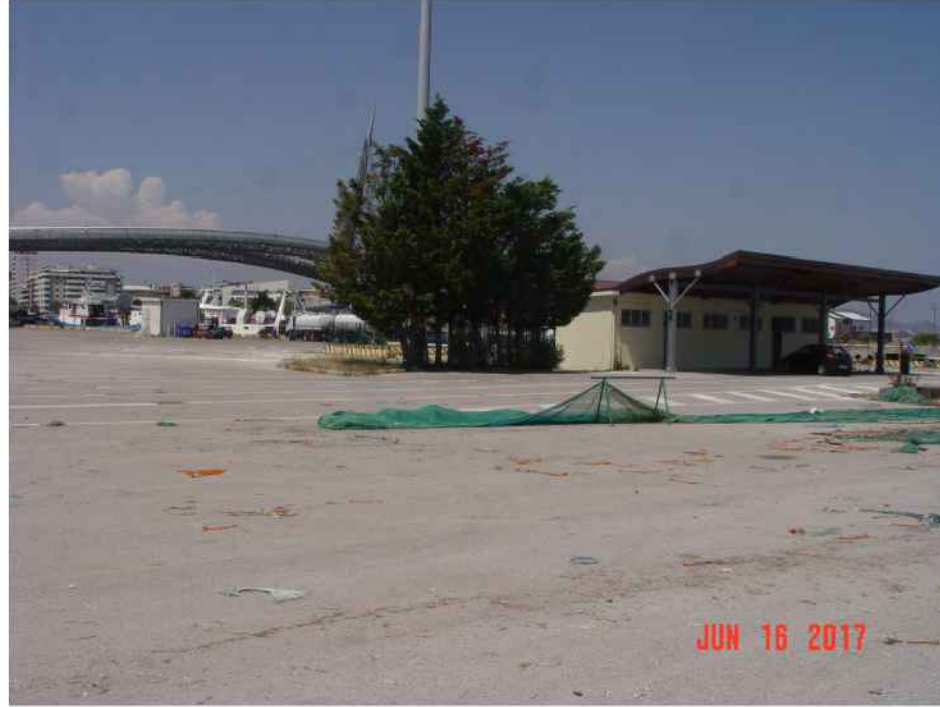
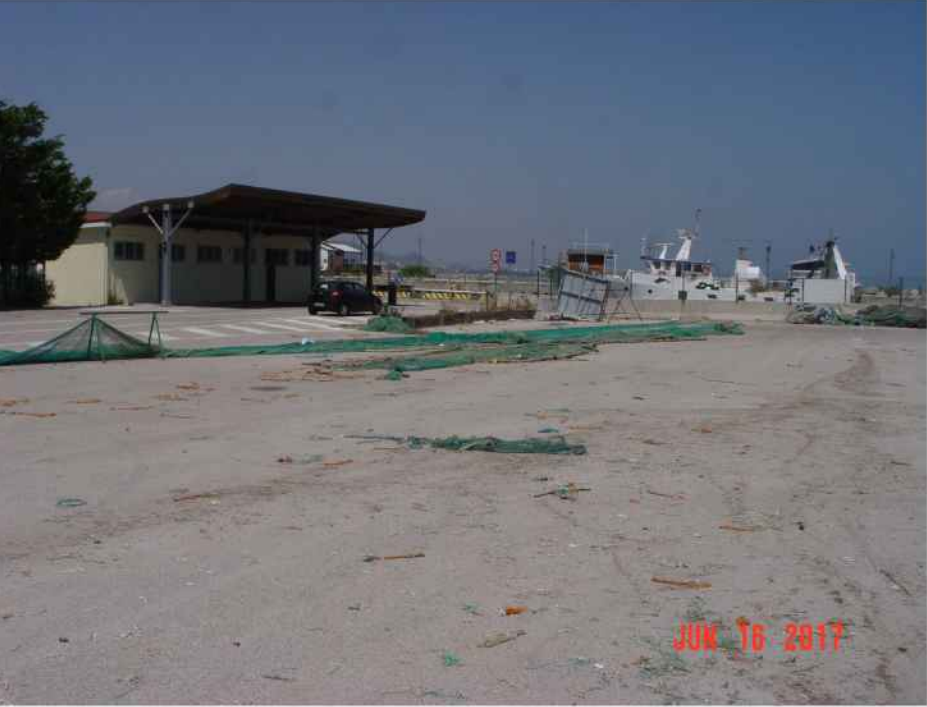
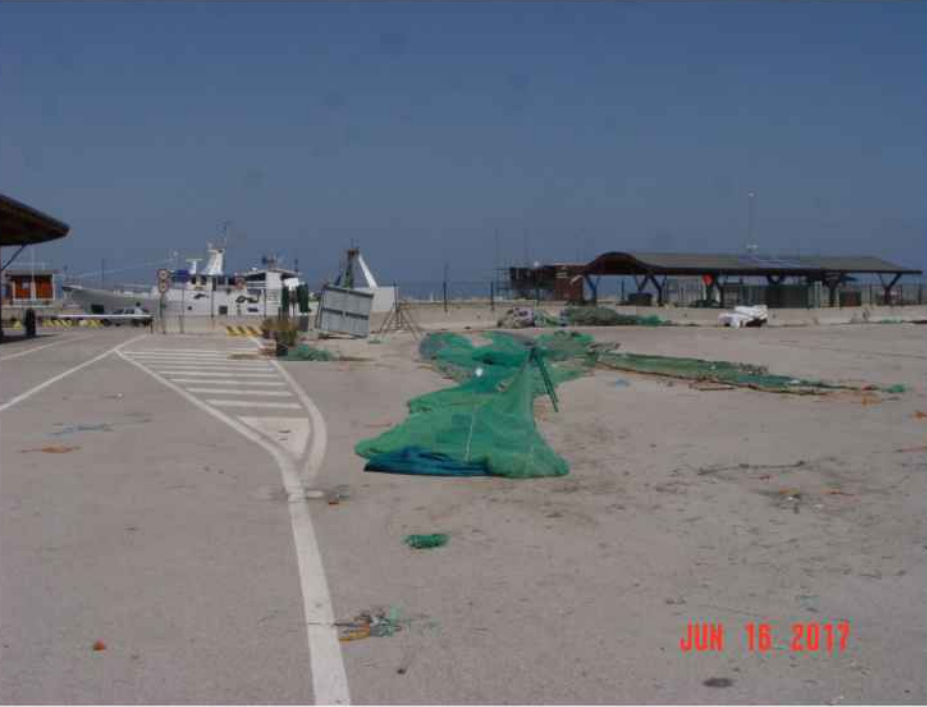
BANCHINA SUD 2

particolari sull'area di banchina utilizzata all'aperto per le riparazioni delle reti: evidente disorganizzazione della storica attività di "ammacchiatore o refieri" per assenza di area opportunamente attrezzata. Tale storica attività, collaterale alla pesca, nel contesto del lavoro quotidiano qualificava la figura del marinaio che la praticava nel riparare le reti danneggiate. Tuttavia viene praticata ed è correlata agli usi e costumi della marineria pescarese in evidenza all'interno del vicino Museo del mare.

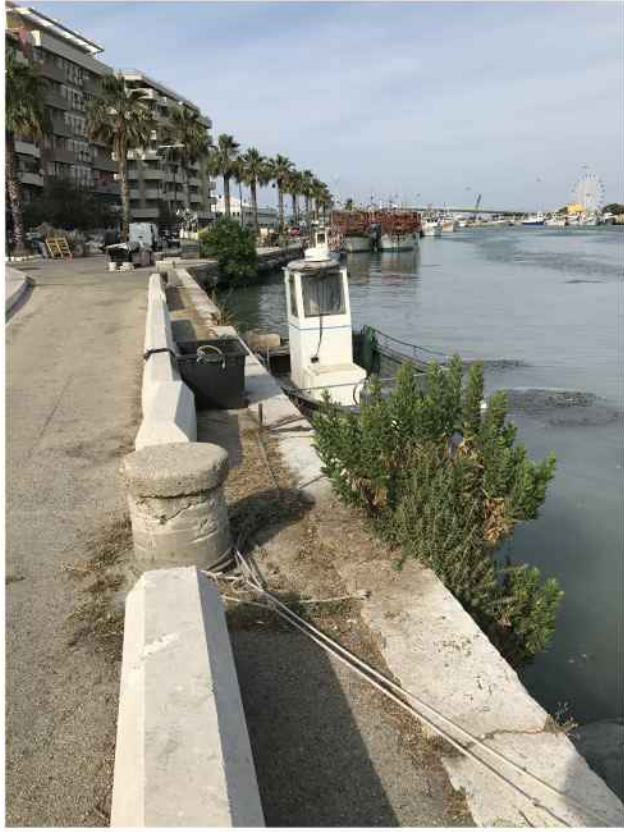
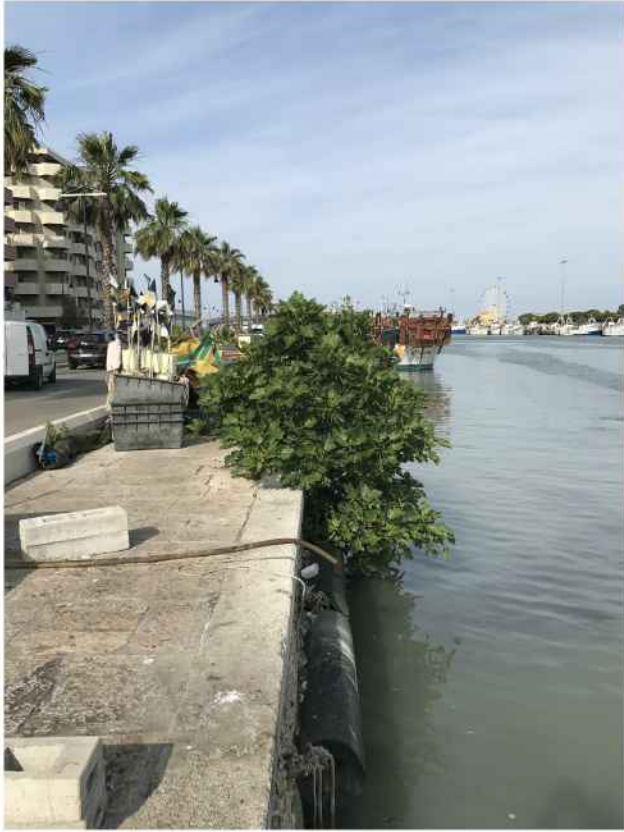
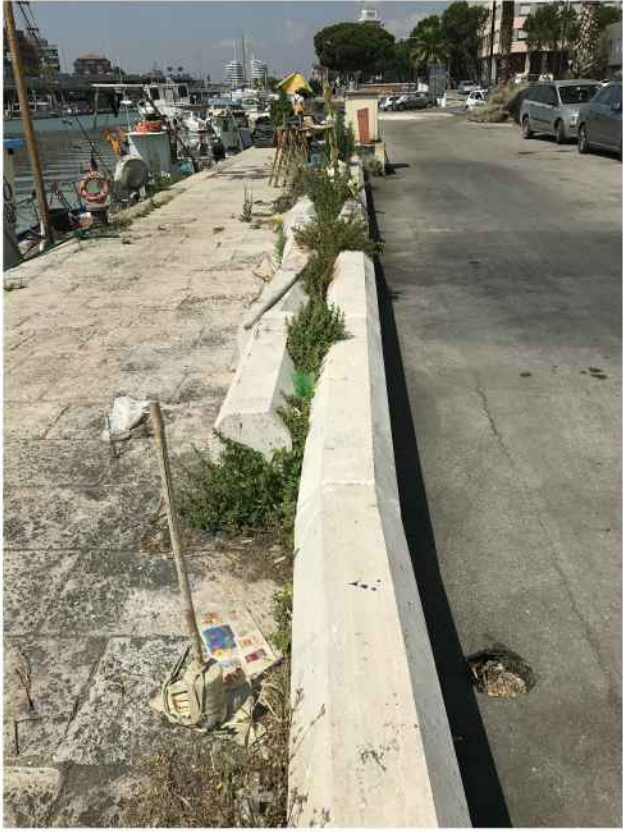
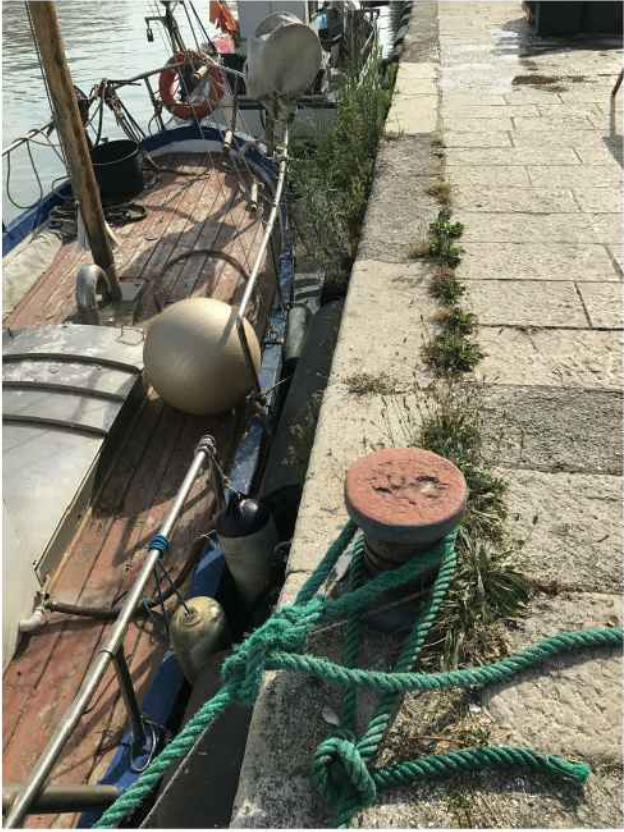
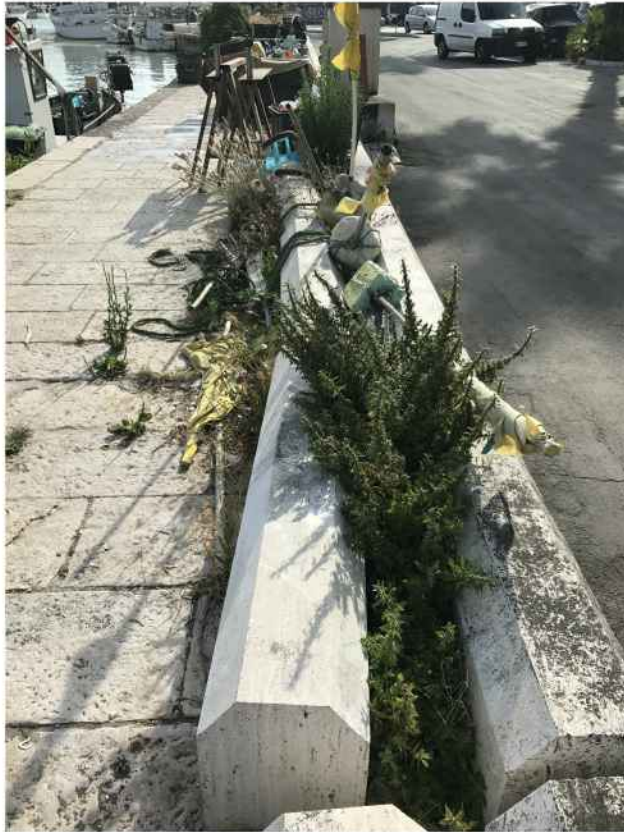
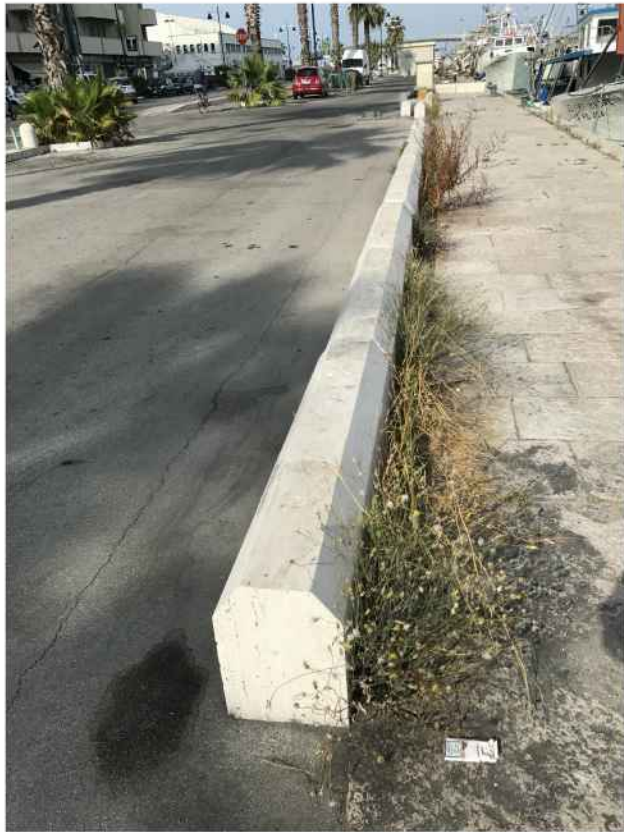
BANCHINA NORD 2

particolari sull'alto degrado della banchina nord: in evidenza vegetazione infestante, dissuasori in pietra di travertino divelti, degrado delle lastre in pietra di trani della banchina, accumulo di vario materiale ed immondizia per insufficienza di appositi contenitori

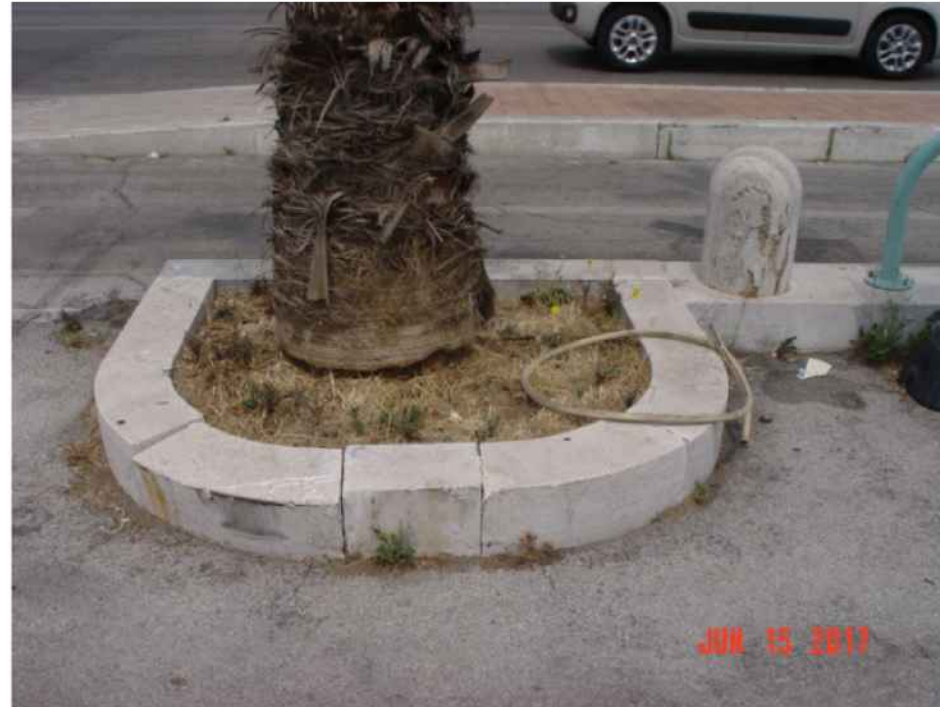
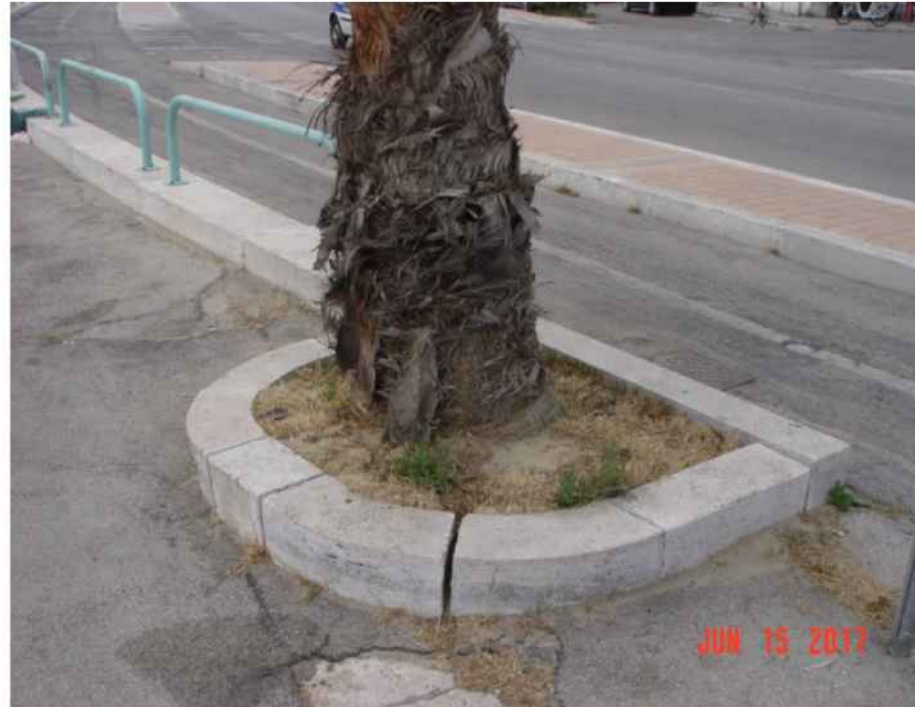
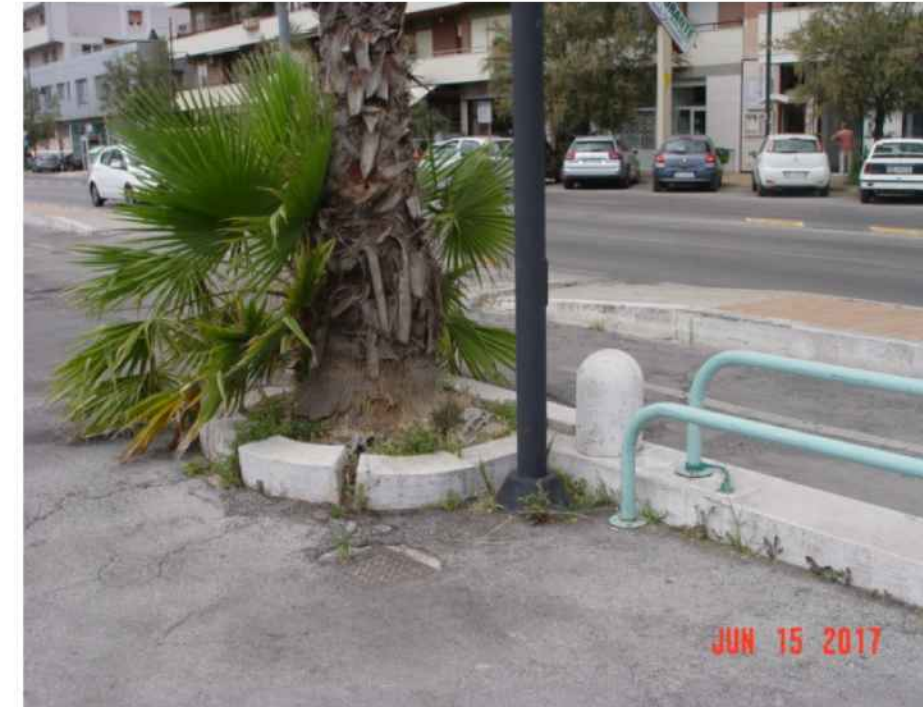
BANCHINA NORD 4

particolari sui coronamenti in travertino delle aiuole: blocchi in disesto dalla sede d'impianto

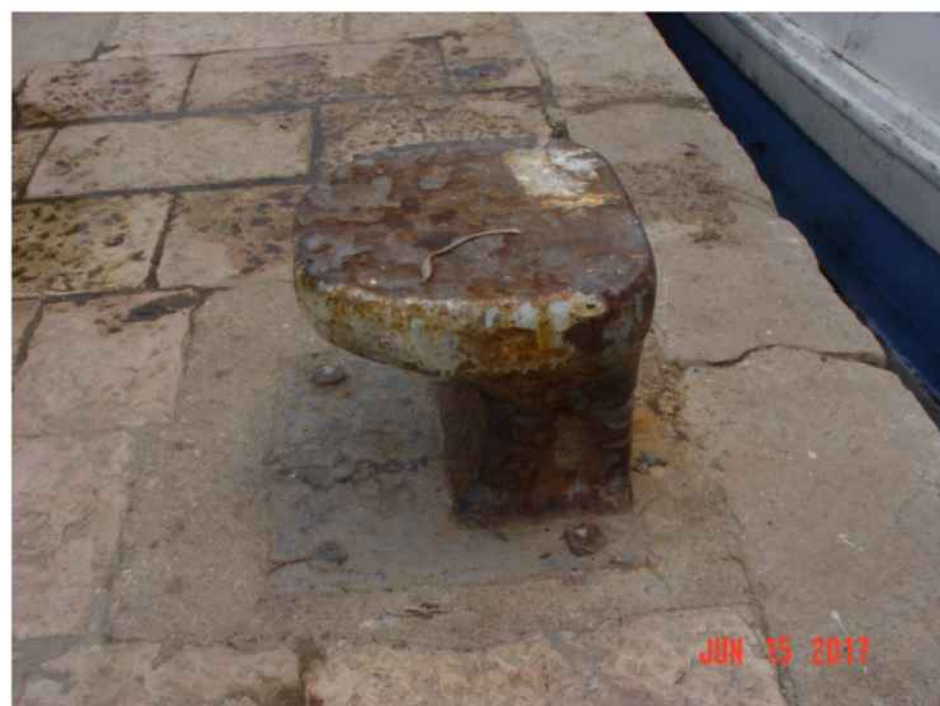
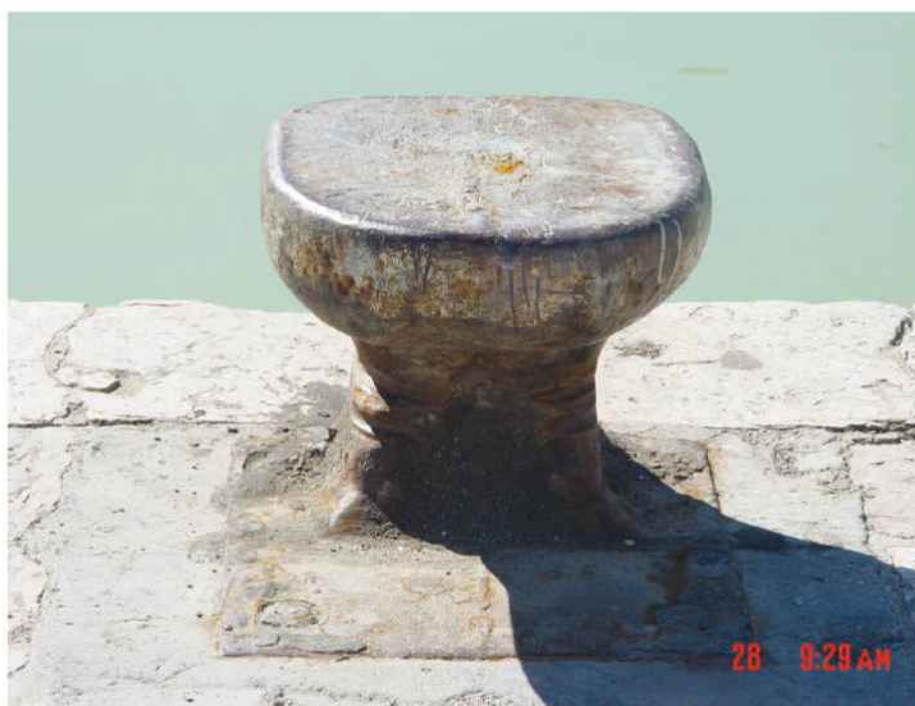
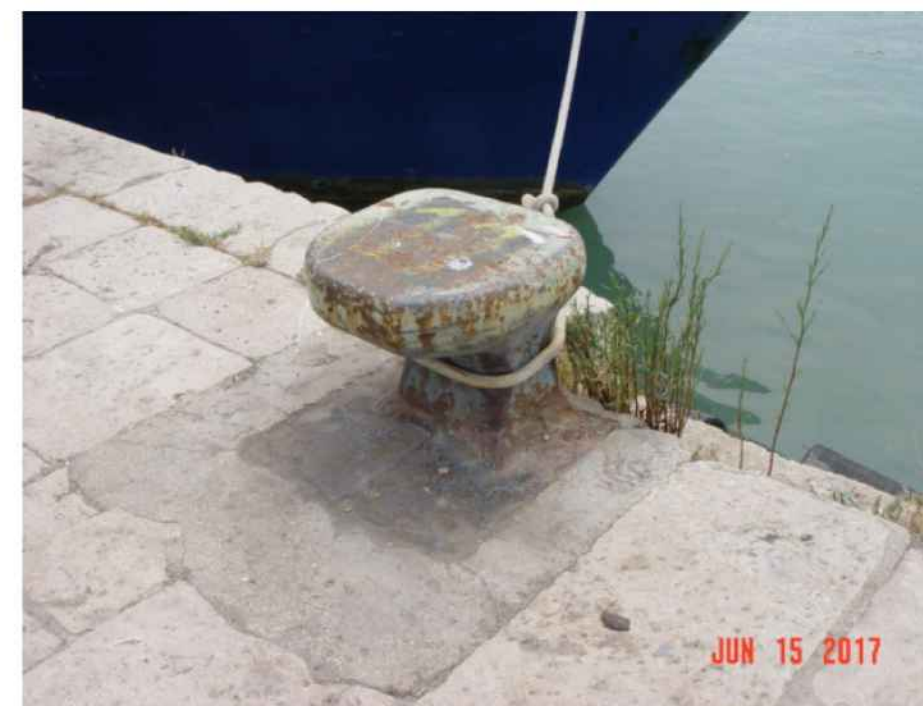
particolari sulle condizioni di degrado delle bitte di ormeggio

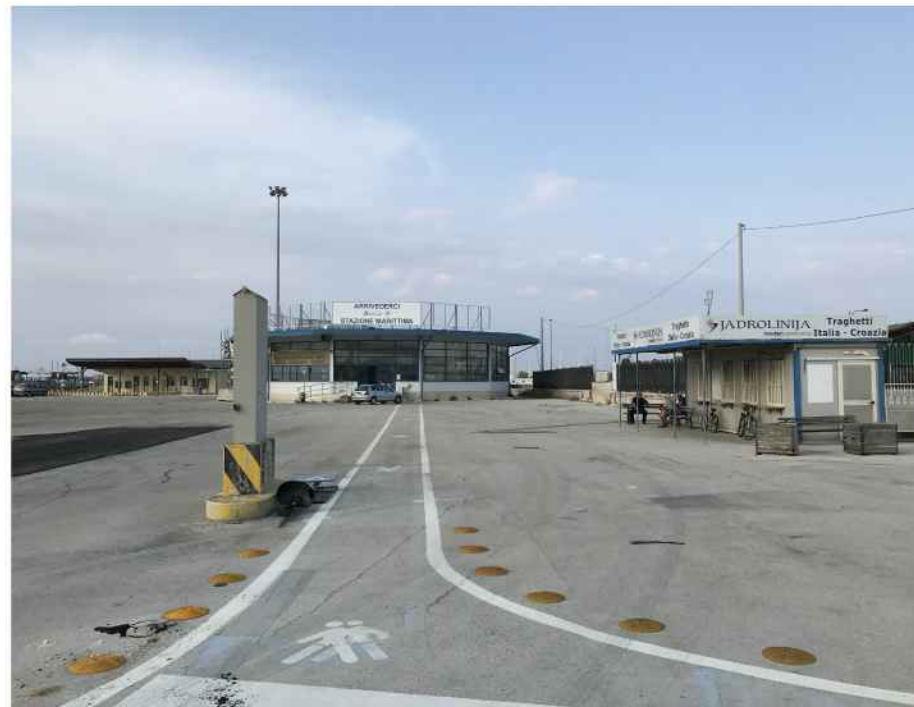
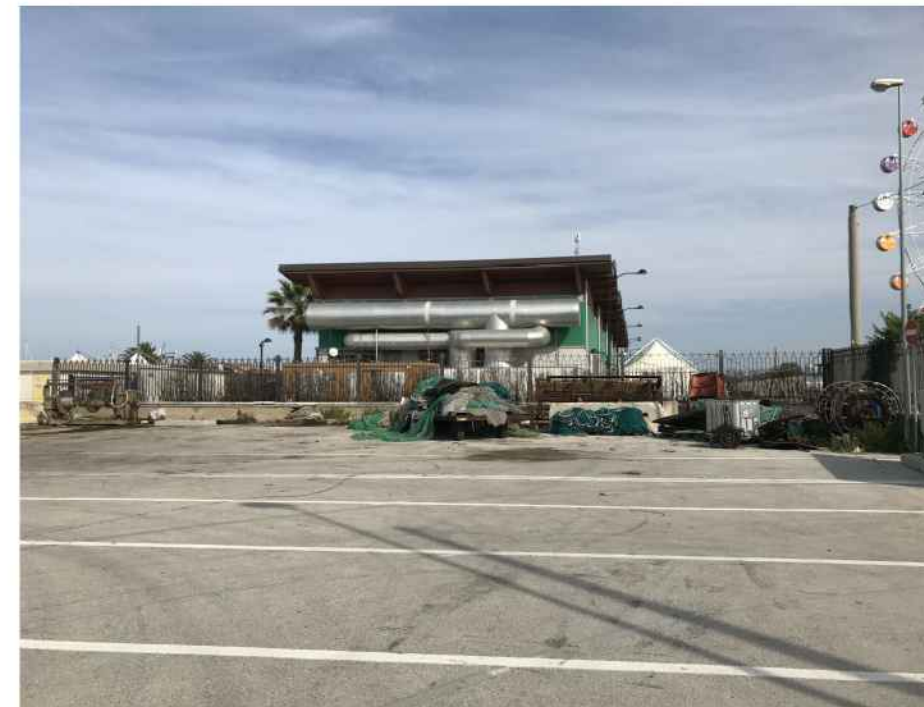
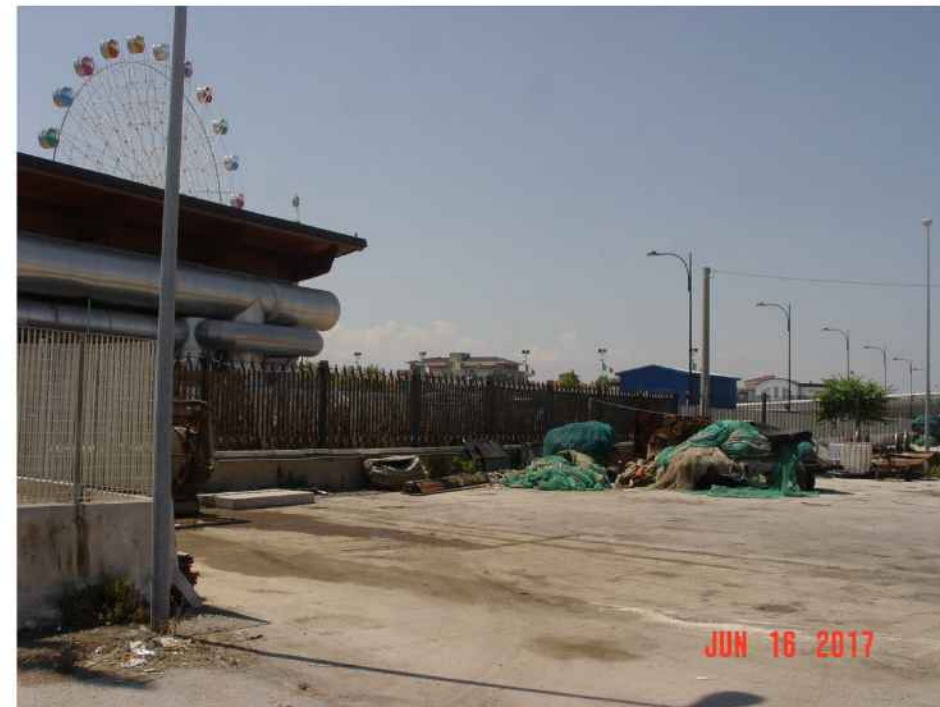
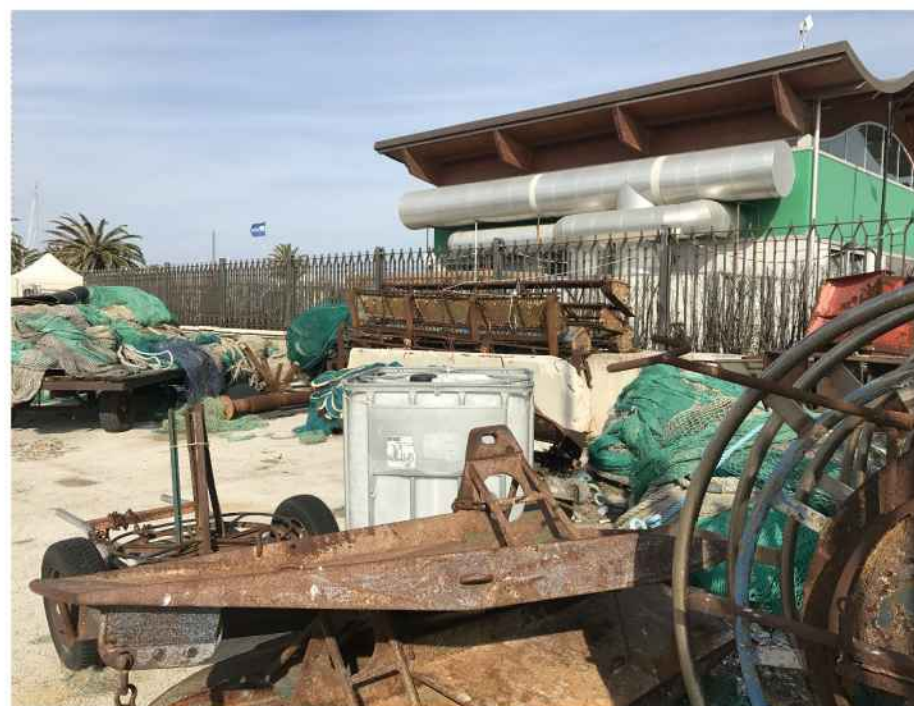
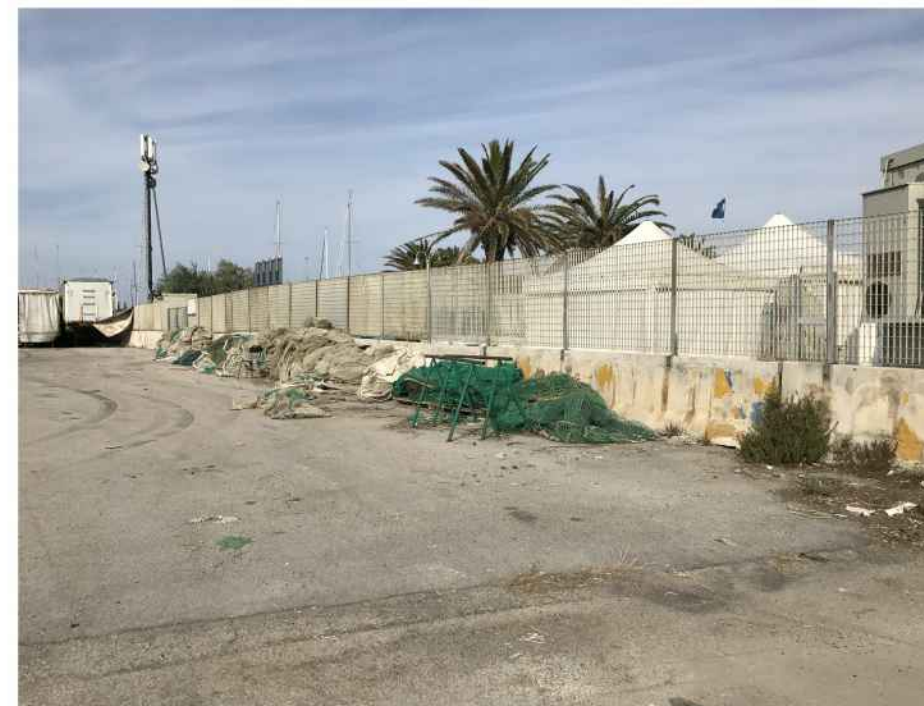
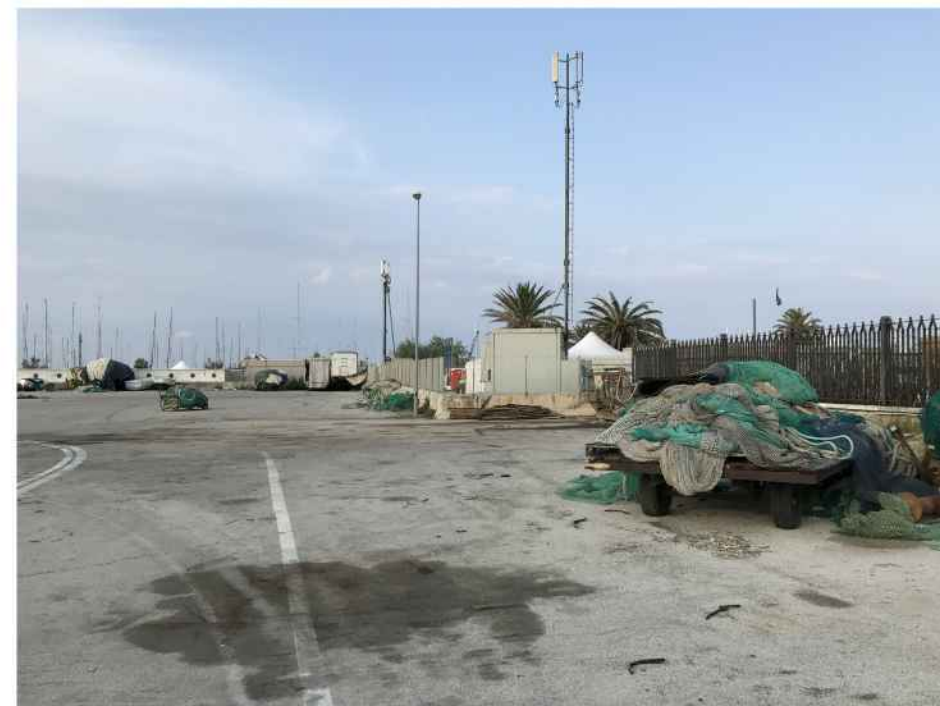
BANCHINA SUD 1

particolari sulle condizioni di degrado della banchina: manto bituminoso con diffuse aree ammalorate, macchie oleose, accumuli di materiale ferrosi, vari rifiuti provenienti da lavorazioni

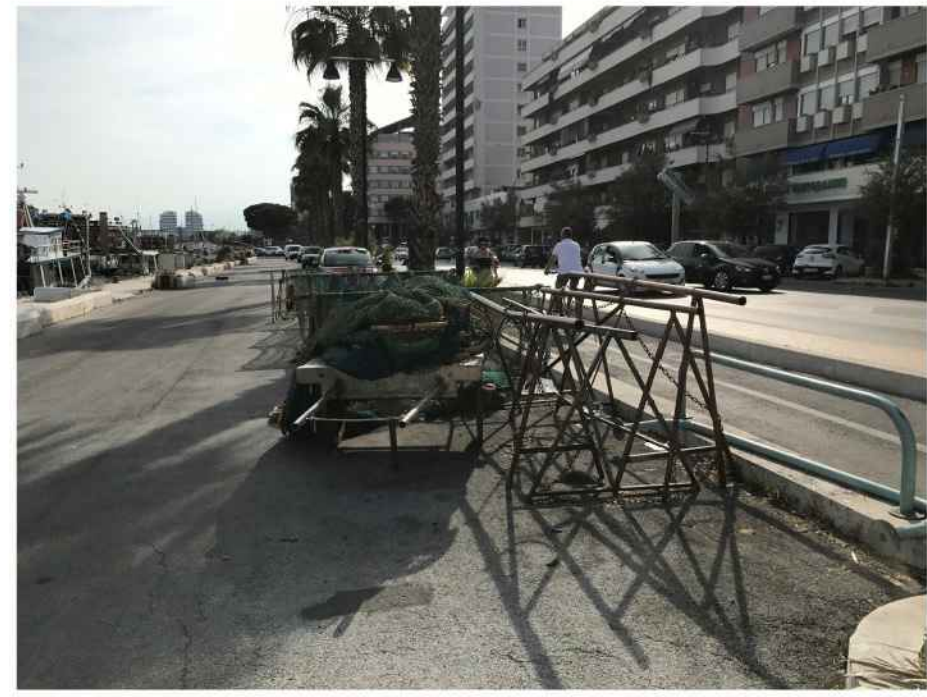
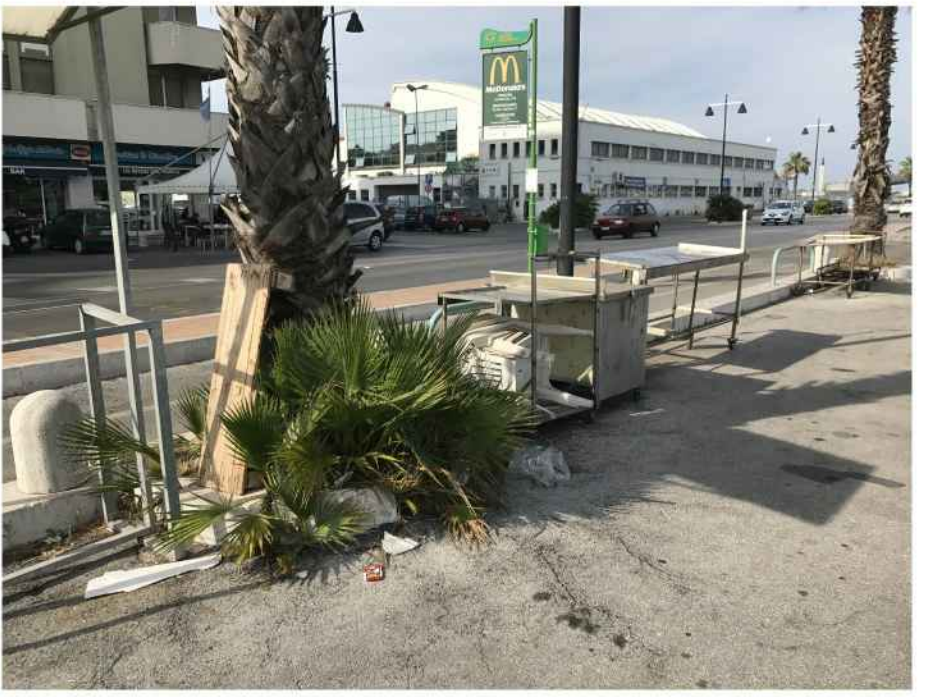
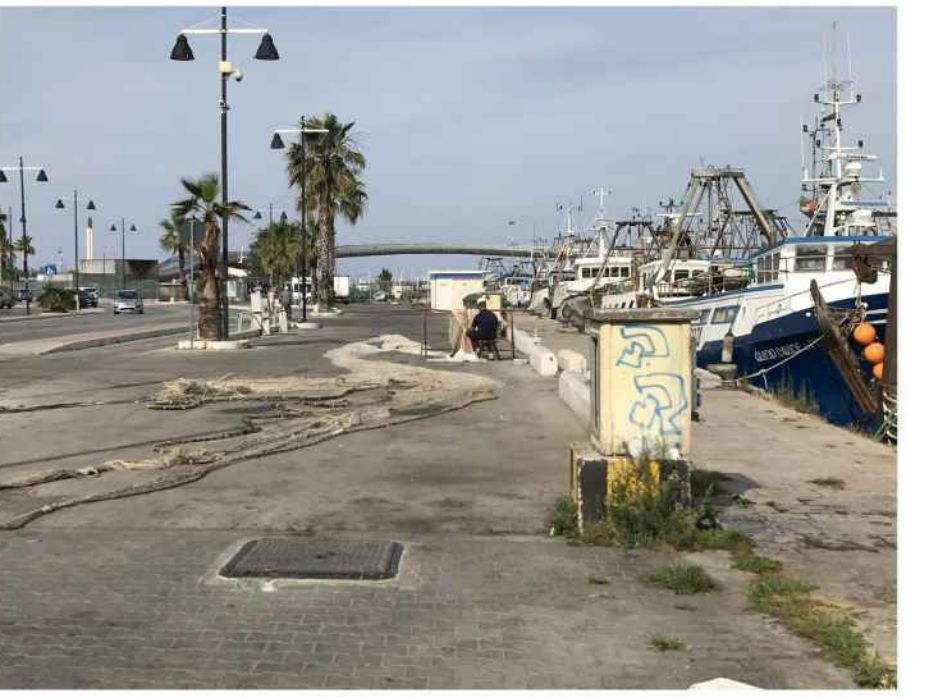
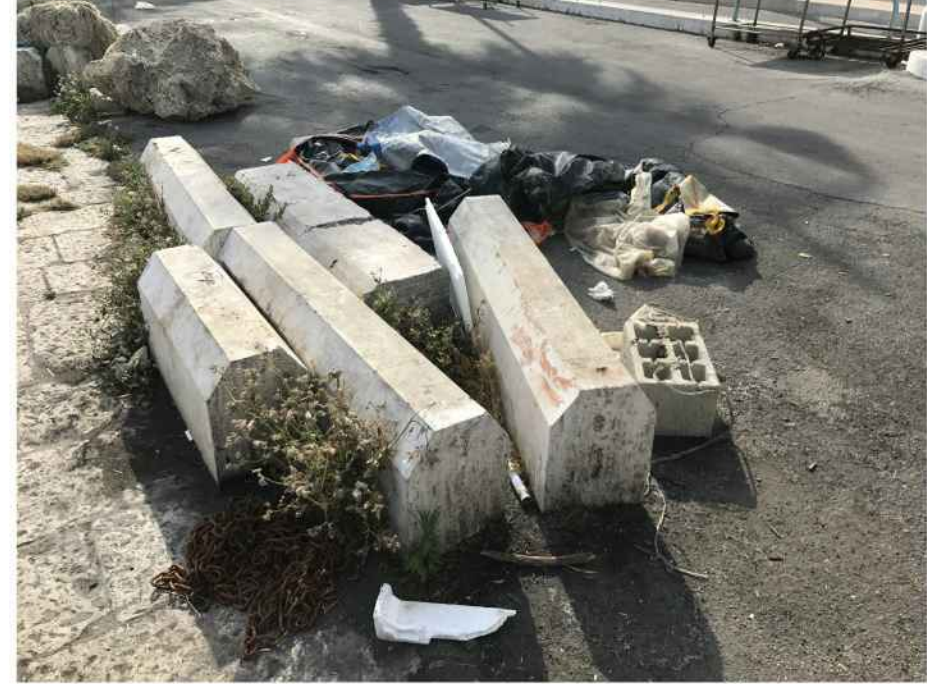
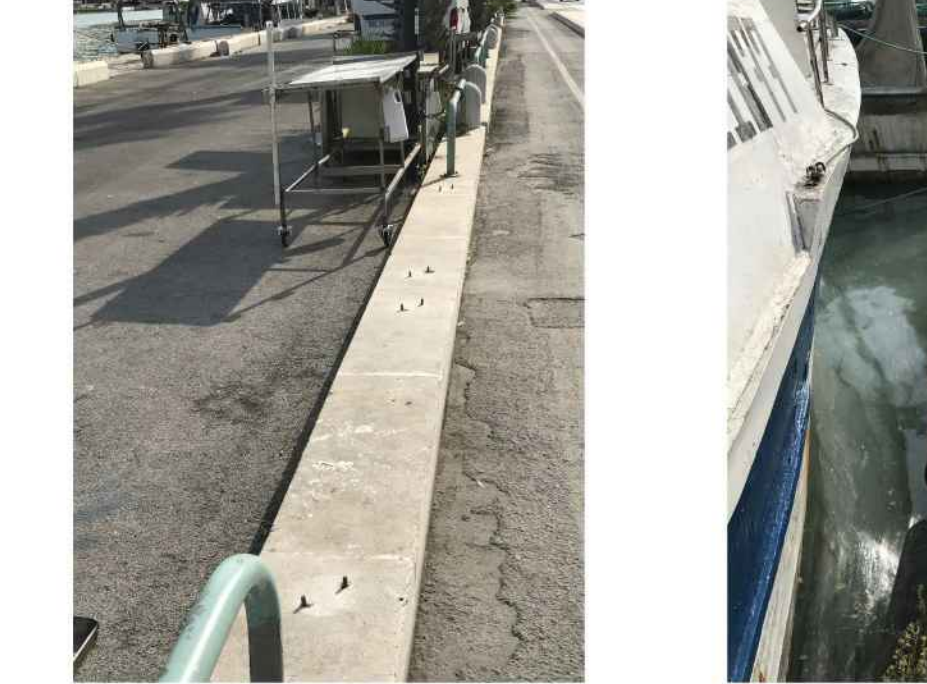
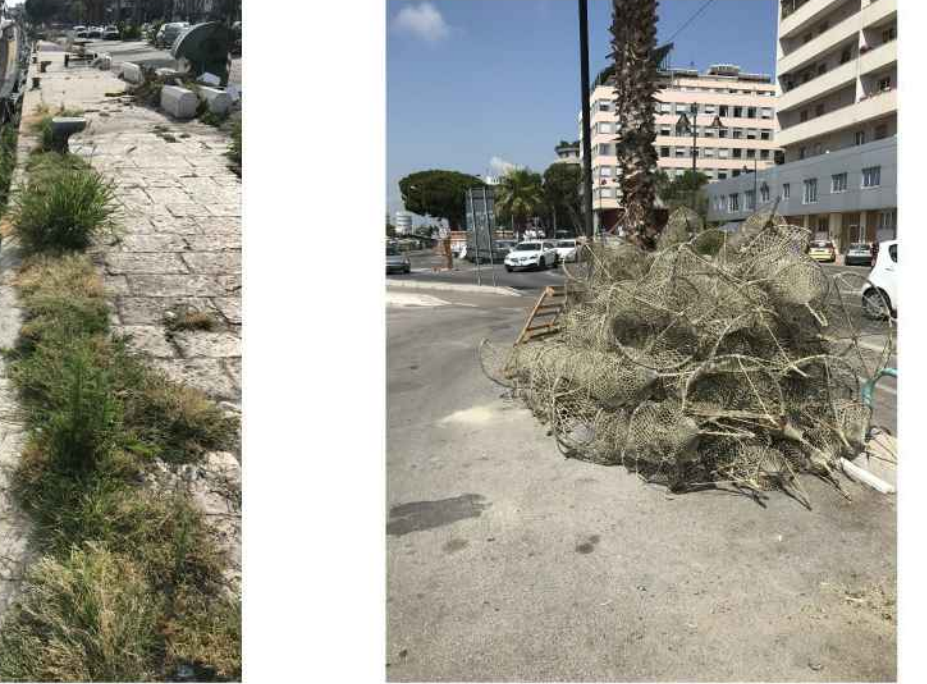
BANCHINA NORD 6

Ulteriori dettagli di degrado riscontrabili in banchina nord
