PORTO DI PESCARA

Realizzazione di interventi strutturali a sostegno della pesca

PROGETTO ESECUTIVO

RELAZIONE GENERALE
TECNICA - DESCRITTIVA

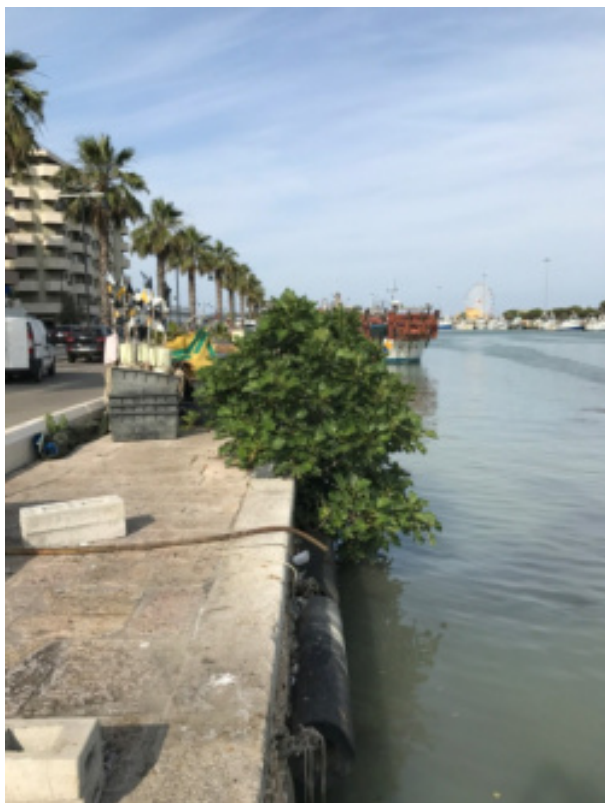
- la presenza ulteriore di una consistente vegetazione infestante lungo diversi tratti del bordo d'ormeggio, sia nella zona mediana che in quella di limite verso via Raffaele Paolucci dove si evidenzia, tra l'altro, l'attecchimento di un albero di discrete dimensioni tra le giunzioni di tale bordo;

Figura 4 banchina nord - dettagli bordo di banchina

ripristino bordo di banchina

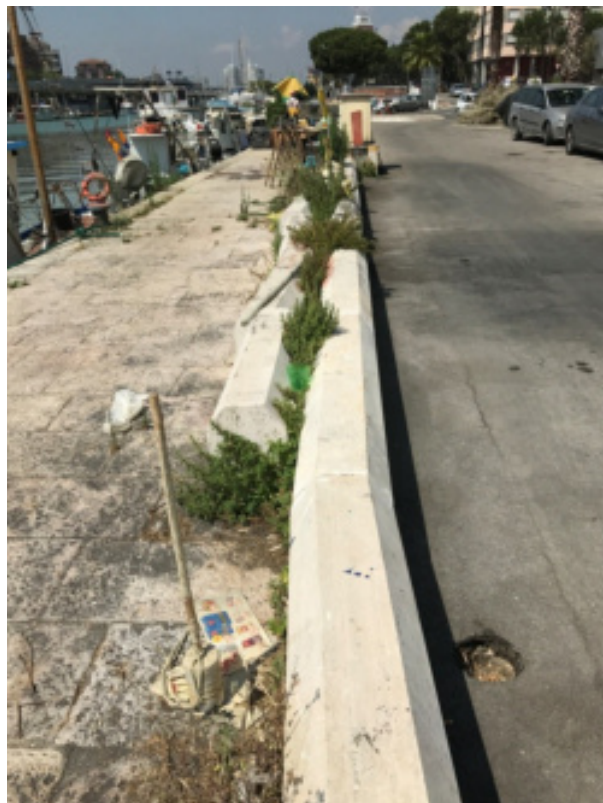
- una serie di dissuasori in travertino, posti come limite di separazione dell'area di movimentazione in asfalto con quella prettamente di banchina in materiale lapideo per l'ormeggio dei pescherecci, traslati in altre posizioni dalle loro sedi d'impianto;

Figura 5 banchina nord - dettagli dissuasori di separazione

allineamento dissuasori di separazione banchina d'ormeggio - risanamento superficiale bitte d'ormeggio

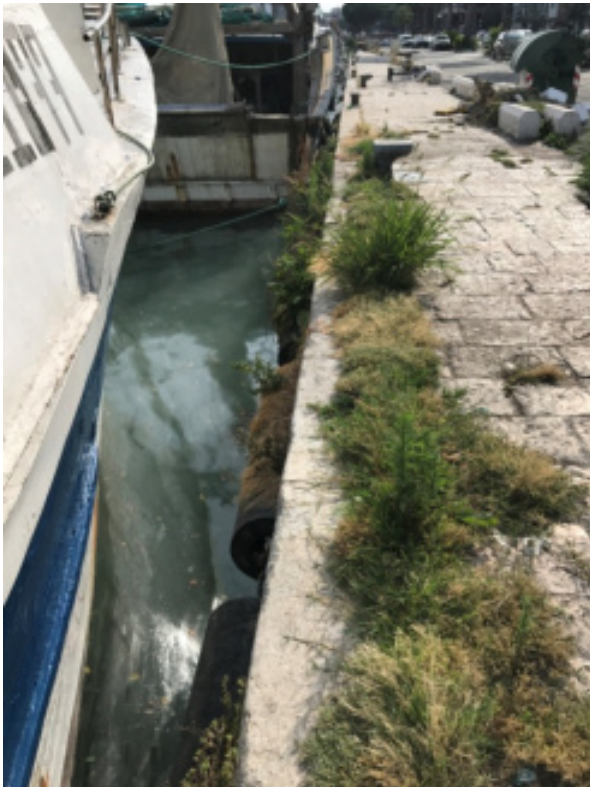
Figura 6 banchina nord - dettagli bordo di banchina

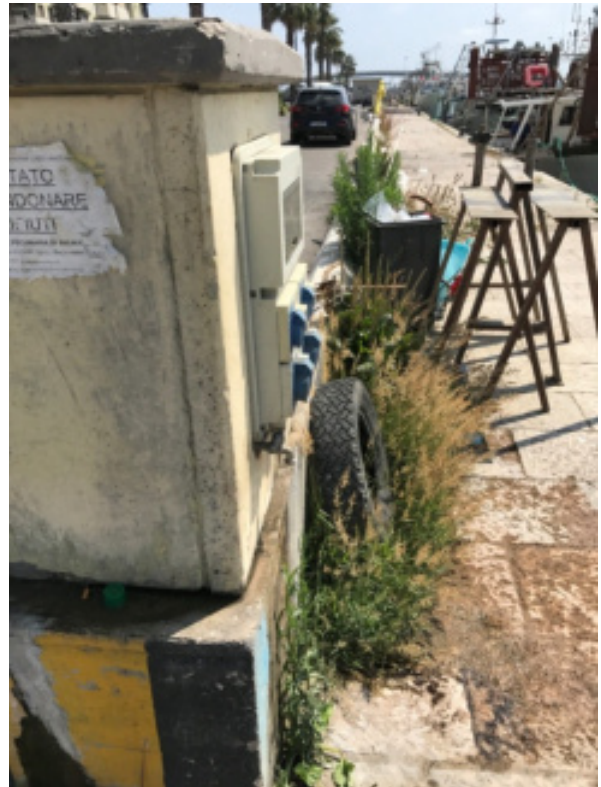
- un degrado a carico dei blocchi in pietra di trani di antica fattura costituenti la pavimentazione della banchina d'ormeggio, per effetto di varie lacune a carico della malta di giunzione, di vegetazione infestante, di macchie per assorbimento di liquidi;

Figura 7 banchina nord - dettagli banchina d'ormeggio in trani

risanamento banchina in pietra di trani

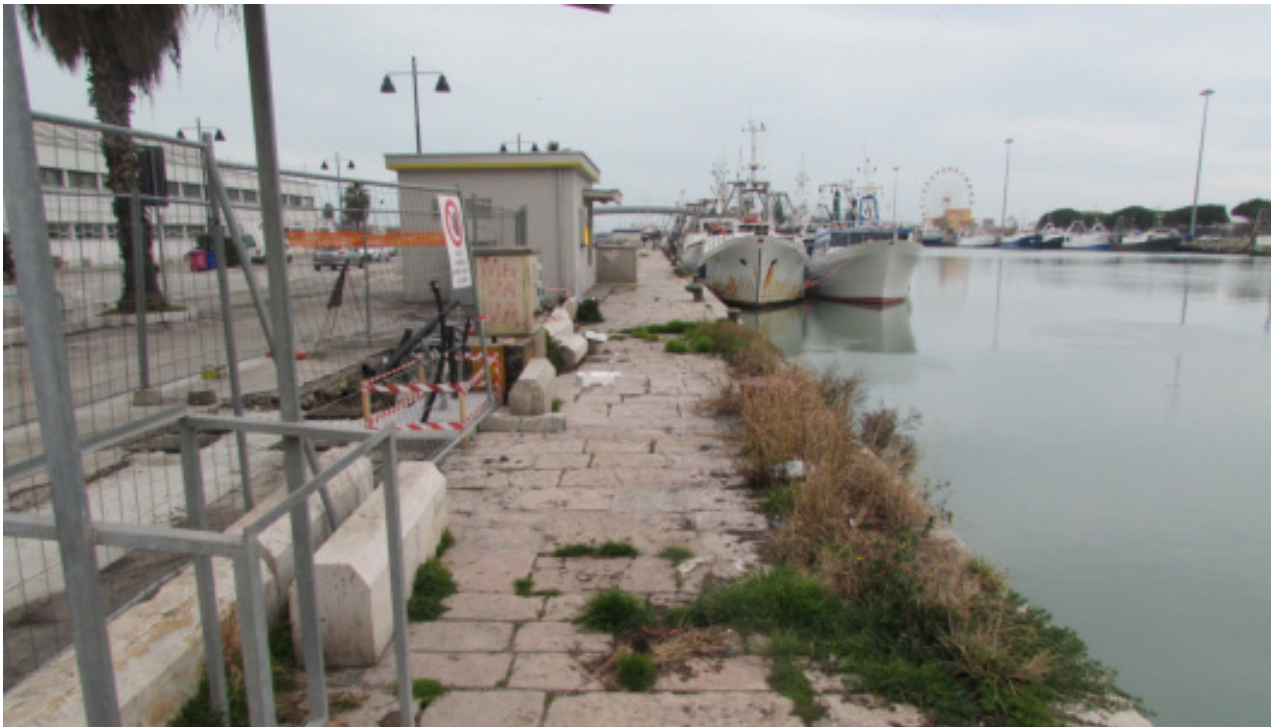
Figura 8 banchina nord - dettagli vegetazione infestante banchina d'ormeggio in trani

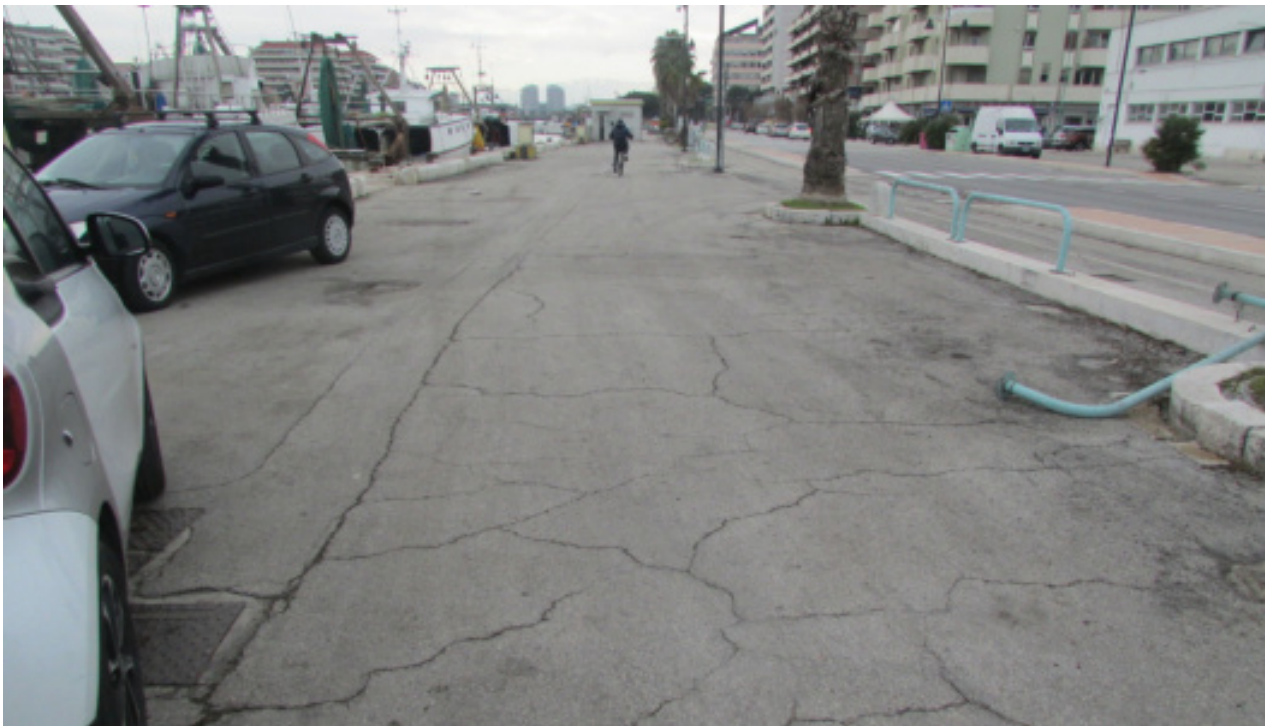
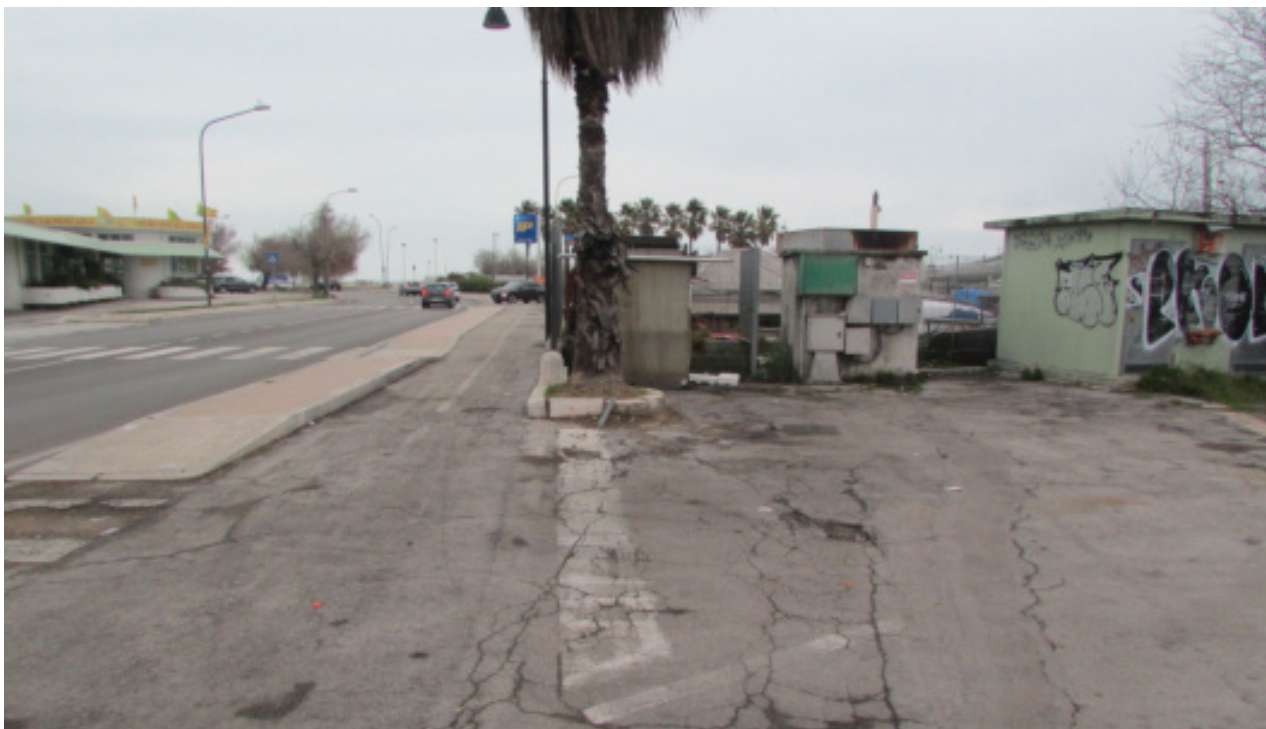
- una pavimentazione in asfalto con aspetti di marcato degrado del tappetino di superficie caratterizzato da varie lacune, lesioni e porzioni di macchie per assorbimento di sostanze oleose;

Figura 9 banchina nord - dettagli degrado del trappetino d'usura

ripristino tappetino d'usura banchina in asfalto

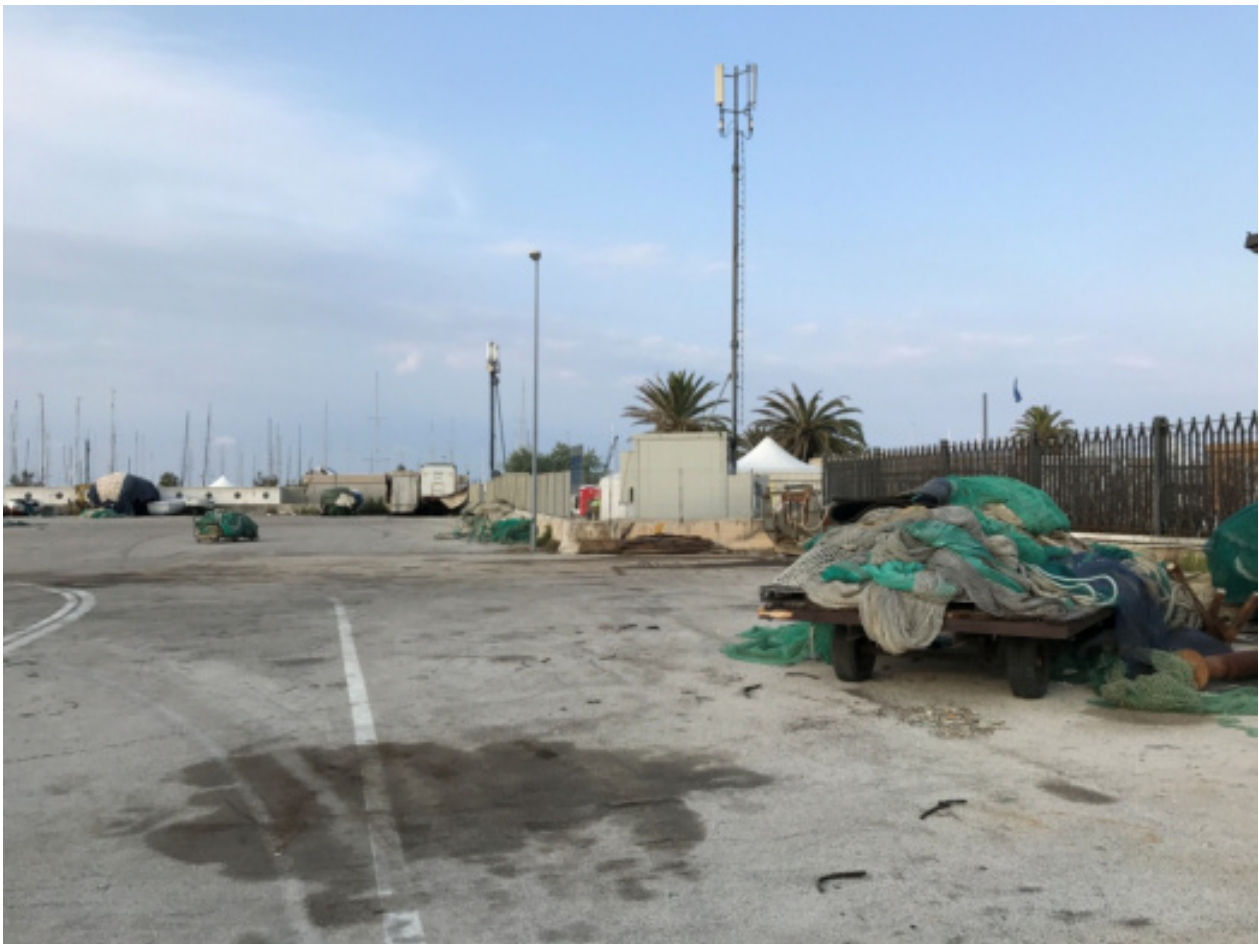
- vari manufatti in carpenteria metallica depositati senza alcuna corretta logica di razionalizzazione degli spazi, area adibita alla ripazione delle reti da pesca priva di qualsiasi parziale protezione dalle intemperie;
- assenza in due tratti di banchina di parabordi idonei all'ormeggio dei pescherecci;
- inesistenza di servizi igienici e riparo per l'attesa d'imbarco dei pescatori.

Figura 10 banchina sud - dettagli area riparazioni reti

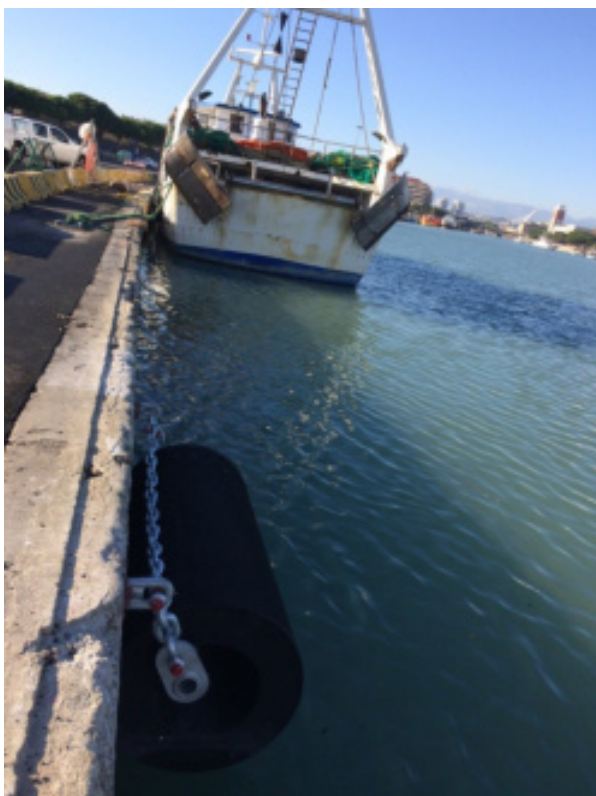
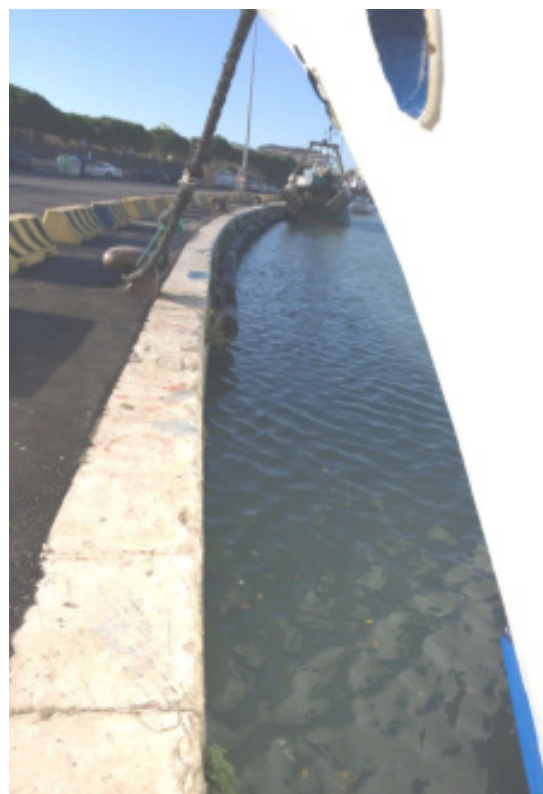
Figura 11-12 banchina sud - dettagli bordo di banchina privi di parabordi

- ripristino parabordi mancanti in due tratti di banchina per un totale di n. 11 parabordi (opere previste nella perizia tecnica esecutiva);
- linea di smaltimento delle acque banchi di vendita miglio zero in condotta acque reflue per ml 8.00
- box prefabbricato autoportante servizi igienici superficie lorda mq 20.00;
- box prefabbricato autoportante attesa pescatori superficie lorda mq 20.00;
- modulo pensilina copertura retieri n. 10 moduli lunghezza circa ml 60.00.

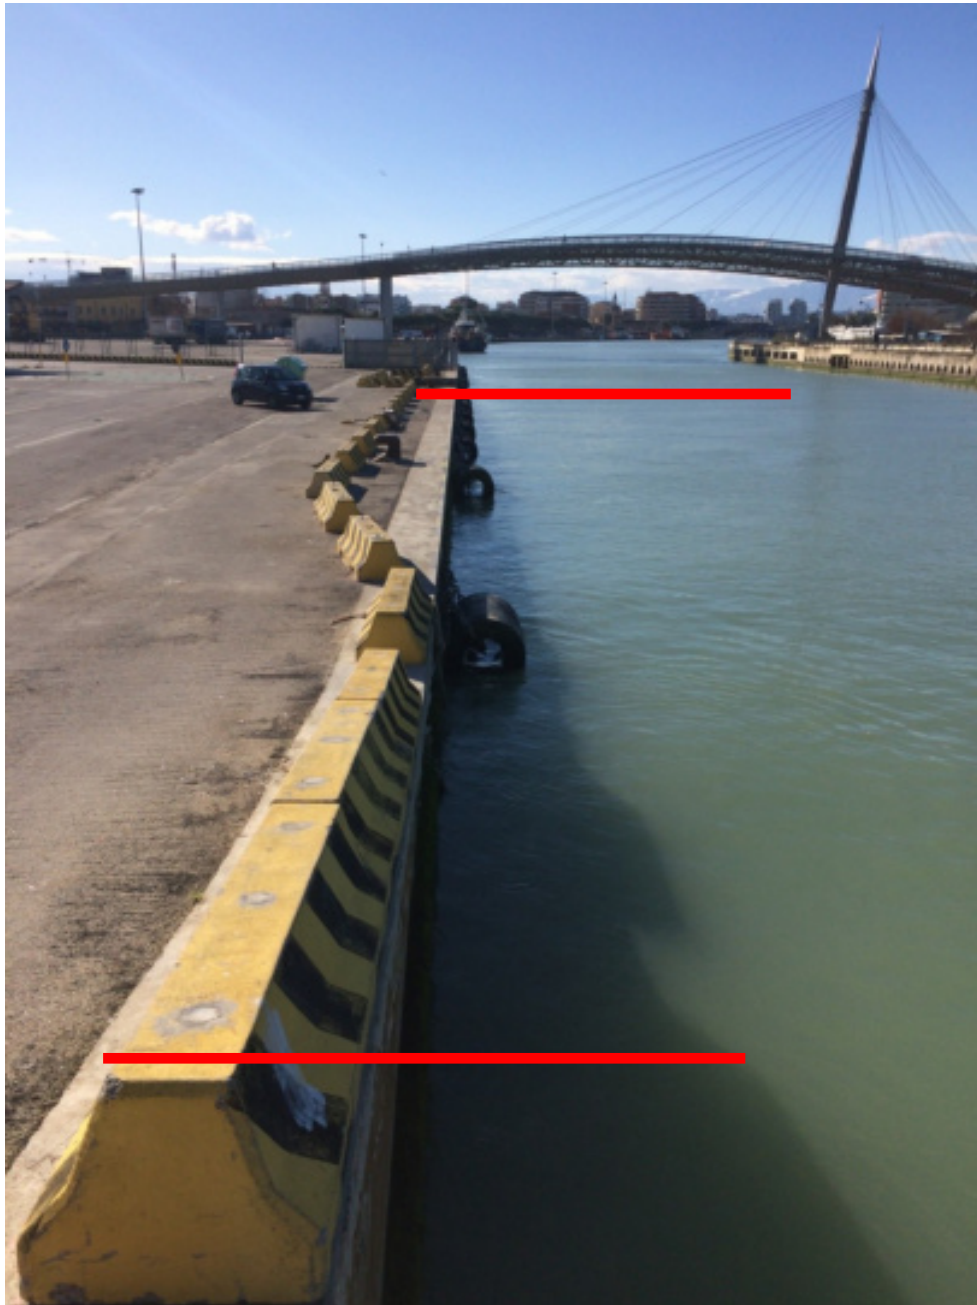
BANCHINA SUB: dettaglio tratto A ml 21.00 privo di parabordi

sequenza tratto A ml 21.00 dall'ultimo parabordo: spazio ml 3.70 - **parabordo** - spazio ml 3.70 - **parabordo** - spazio ml 3.70 - **parabordo** - spazio ml 3.70 - **parabordo** - **totale n. 4**;

Si specifica che nella sequenza del tratto A, al fine di regolarizzare la linea di approdo, prima dell'installazione dei nuovi parabordi è previsto lo svellimento di due parabordi esistenti aventi più ampie dimensioni.

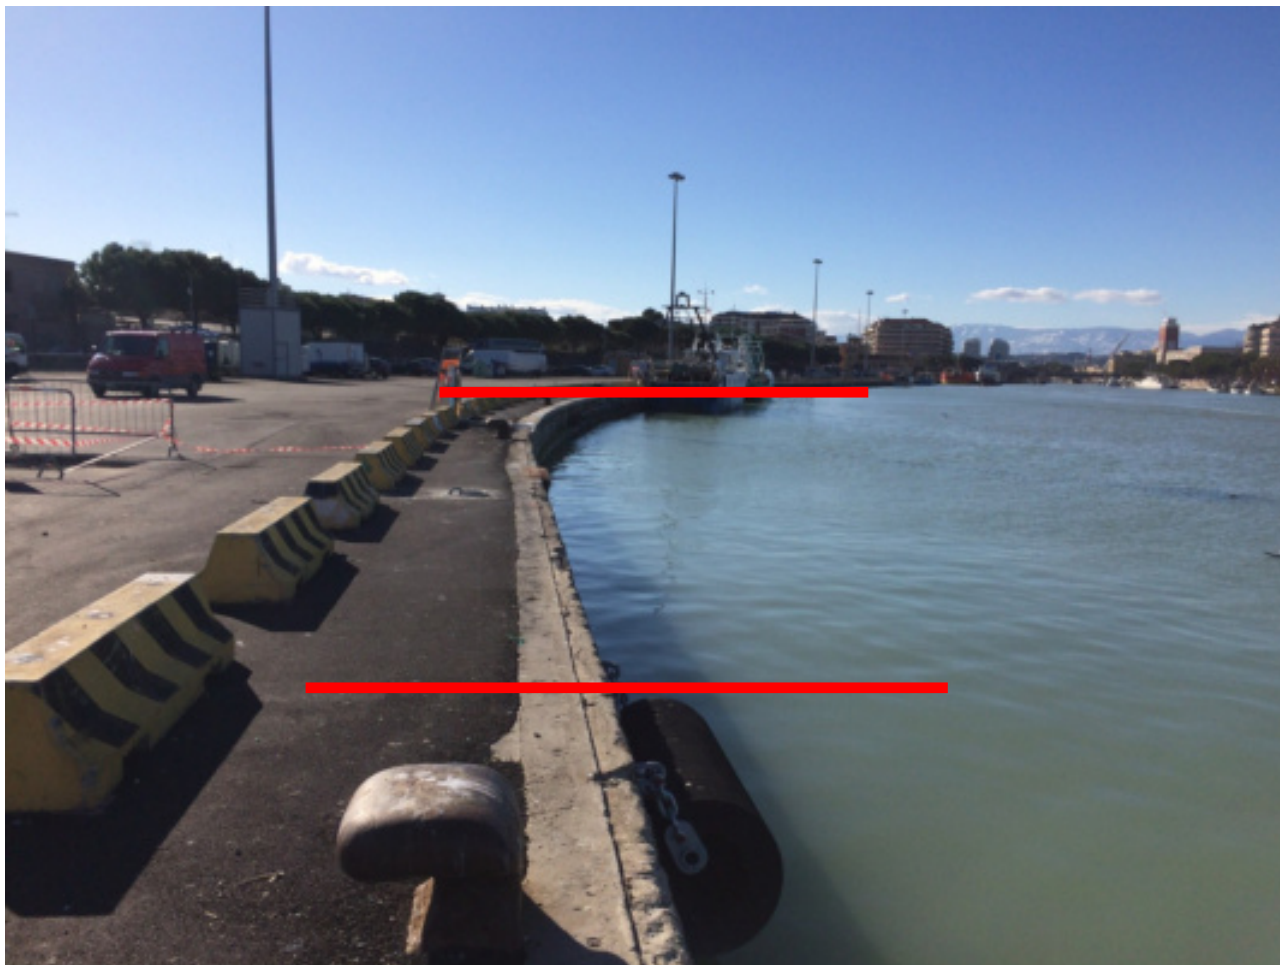
BANCHINA SUB: dettaglio tratto B ml 39.00 privo di parabordi

sequenza tratto B ml 39.00 dall'ultimo parabordo: spazio ml 3.70 - **parabordo** - spazio ml 3.70 - **parabordo** - spazio ml 3.70 - **parabordo** - spazio ml 3.70 - **parabordo** - spazio ml 3.70 - **parabordo** - spazio ml 3.70 - **parabordo** - spazio ml 3.70 - **parabordo** - **totale n. 7**.
