RAPPORTO DI PROVA

CAMPAGNA DI INDAGINI CONOSCITIVE DELLE PROPRIETA' DEI MATERIALI E DEI DETTAGLI COSTRUTTIVI COSTITUENTI LA STRUTTURA IN C.A. DELL' EDIFICIO SEDE DEL MERCATO ITTICO DEL PORTO DI ANCONA.

Committente	SEITEC s.r.l. – Via di Passo Varano - Ancona
Sito	Mercato Ittico del Porto di Ancona
Data Prove	Aprile 2017
Operatori	Ing. E.Petrelli e Ing. G.Piccinetti

Protocollo: 02/17 del 31/05/2017

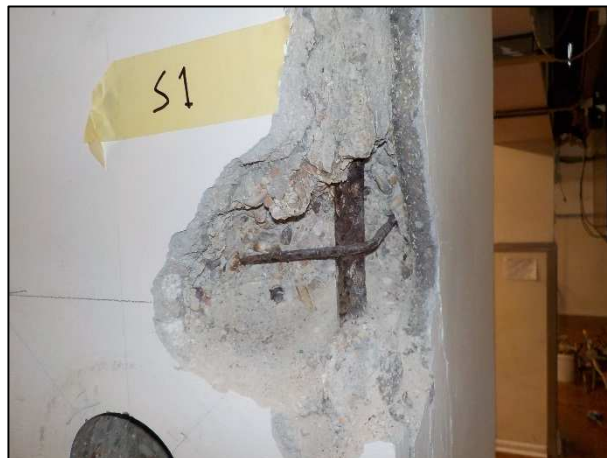
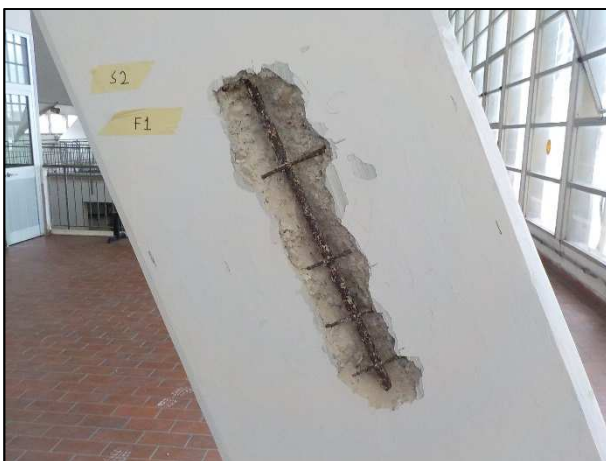
S1 - Piano Terra

Elemento strutturale: pilastro

L=55cm

-Barre longitudinali: Ø20 lisce

c=2÷4,5cm;

-Staffe: Ø6 lisce passo=25"

c=1÷4cm.

In tale stazione è stata inoltre eseguita la prova "C1".

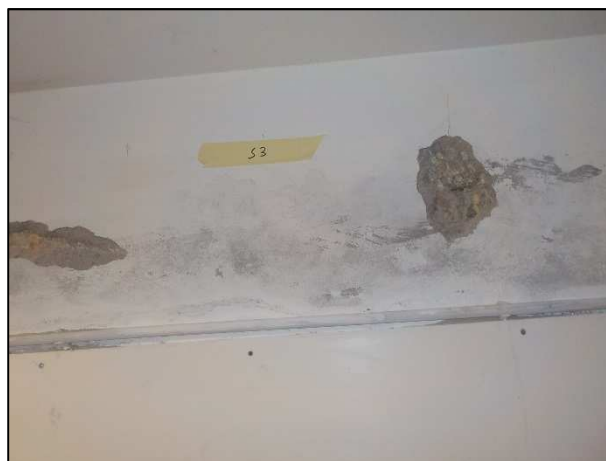
S3 - Piano Terra

Elemento strutturale: cordolo in c.a.

Setto in mattoni di laterizio pieni con cordolo in c.a. calato di 27cm dal solaio.

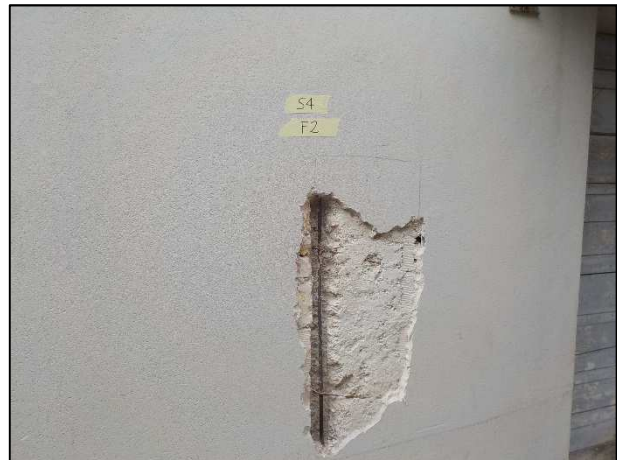
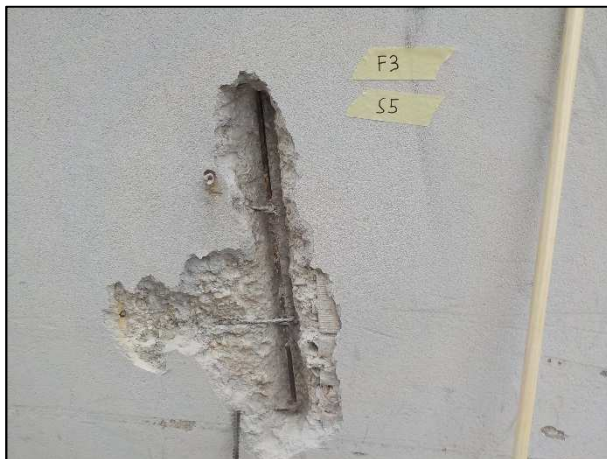
S4 - Piano Primo

Elemento strutturale: pilastro

L=30cm

-N.2 Barre longitudinali: Ø12 lisce

c=1,5cm;

-Staffe: Ø6 lisce passo=45"

c=0,5cm.

In tale stazione sono state inoltre eseguite le prove "F2" e "C8".

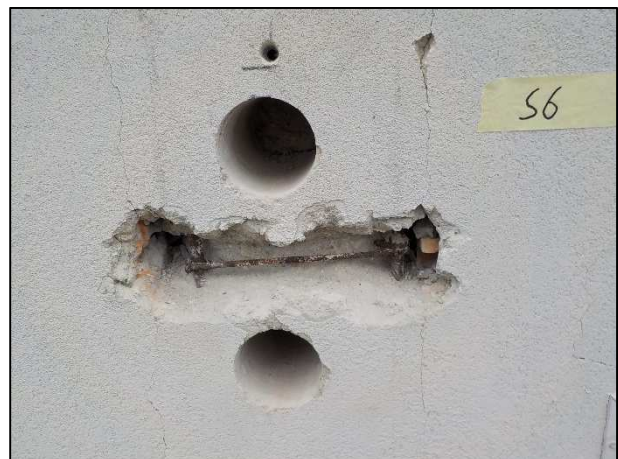
S6 - Piano Primo

Elemento strutturale: pilastro

L=30cm

-N.2 Barre longitudinali: Ø14 lisce

c=4cm;

-Staffe: Ø8 lisce passo=25÷30"

c=3cm.

In tale stazione è stata inoltre eseguita la prova "C7".

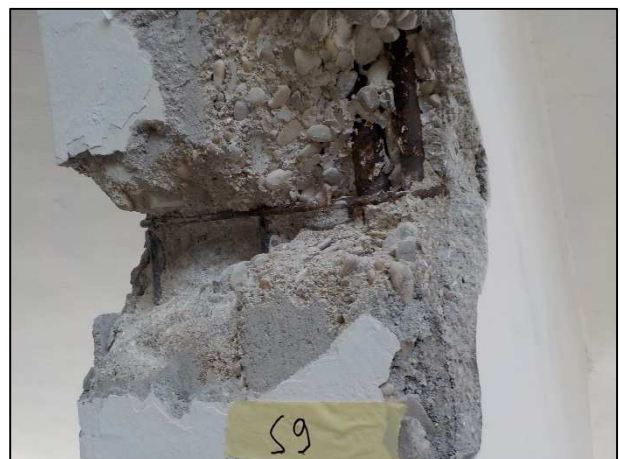
S9 - Piano Primo

Elemento strutturale: pilastro

L=44cm

-N.3 Barre longitudinali: Ø20 lisce

c=8cm;

-N.2 Barre longitudinali: Ø30 lisce

-Staffe: Ø10 lisce passo=20"

c=7cm.

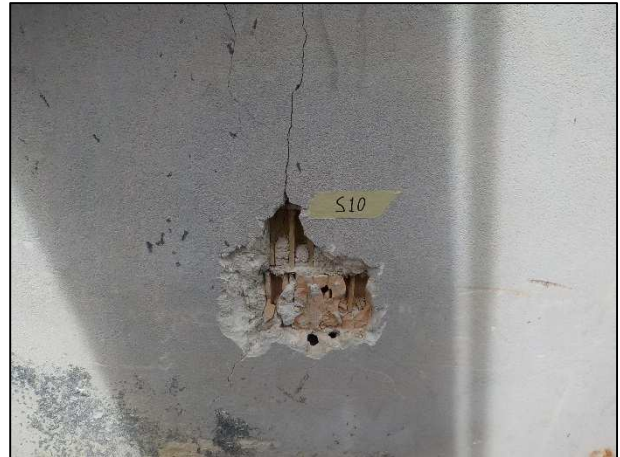
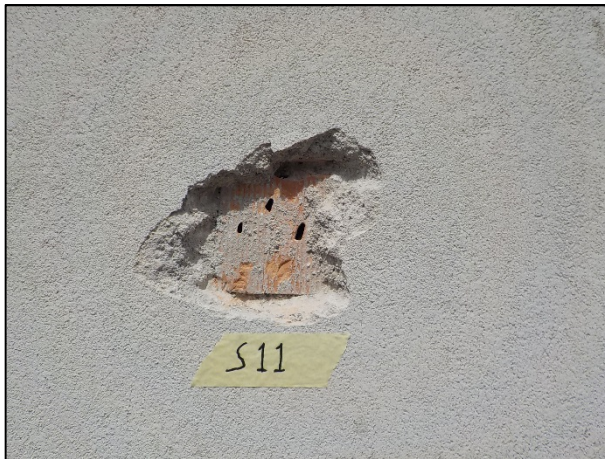
S10 - Piano Primo

Elemento strutturale: tamponatura

Parete di tamponatura esterna in elementi di laterizio forati con malta cementizia ricoperti da intonaco.

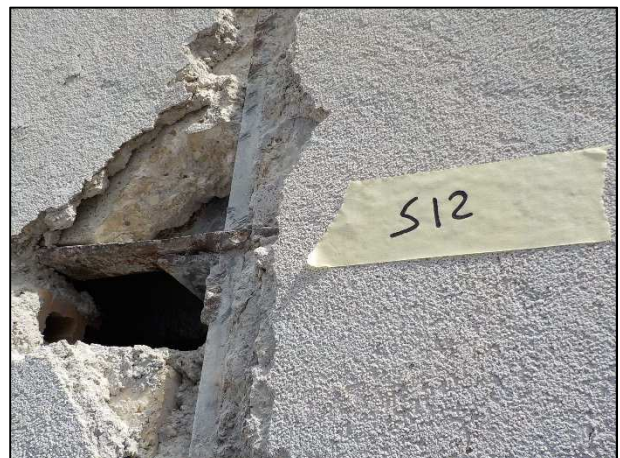
S12 - Piano Primo

Elemento strutturale: tamponatura

Parete di tamponatura esterna del tipo a cassa vuota.

Dall'esterno: intonaco 2cm + tavella 6cm + intercapedine 16cm + parete interna in laterizio.

Presenza di struttura in acciaio di primo impalcato.

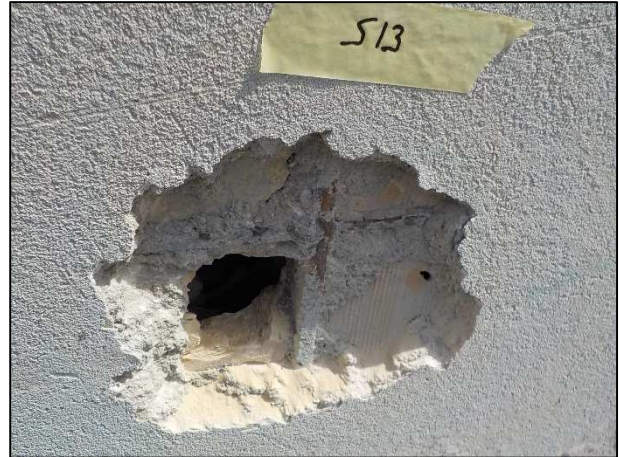
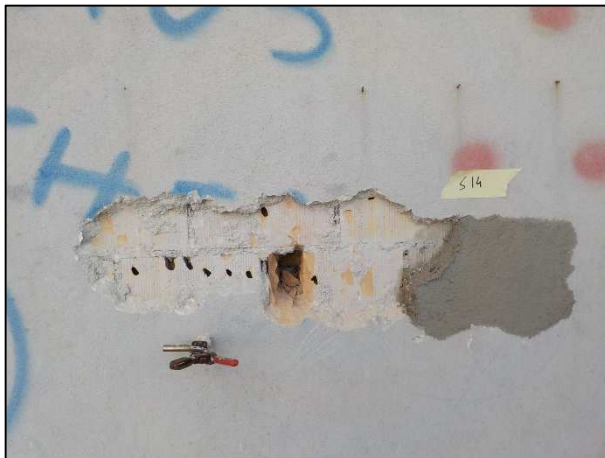
S13 - Piano Primo

Elemento strutturale: tamponatura

Parete di tamponatura esterna del tipo a cassa vuota.

Dall'esterno: intonaco 2cm + tavella 6cm + intercapedine 16cm + parete interna in laterizio.

Presenza di struttura in acciaio di primo impalcato.

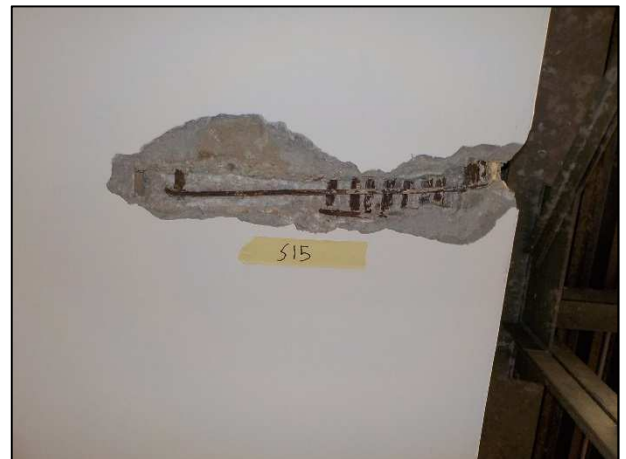
S15 - Piano Terra

Elemento strutturale: trave di primo impalcato

Geometria ad "L" intradosso 35+30cm.

- N.9 Barre longitudinali: Ø20 lisce c=3,5cm (35cm trave);
- N.1 Barra longitudinale: Ø20 liscia c=3,5cm (30cm ala);
- Doppia Staffa: Ø10 lisce c=2,5cm.

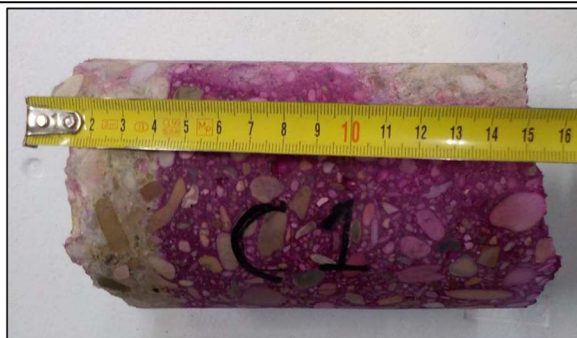
CAROTA "C 1"

ELEM. STRUTT. E POSIZIONE PRELIEVO:
PILASTRO IN C.A.

GEOMETRIA CAMPIONE PROVA COMPRESSIONE:
Diametro $\phi = 94 \text{ mm}$; Altezza con rettifica $h = 94 \text{ mm}$

MASSA VOLUMICA:
2220 daN/m^3

CARICO DI ROTTURA:
129900 N

Profondità di carbonatazione rilevata: 40 mm

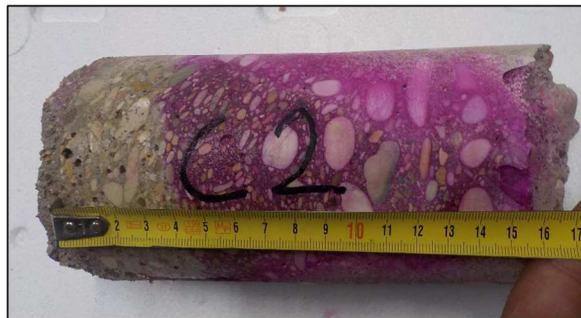
CAROTA "C2"

MASSA VOLUMICA:
2240 daN/m ³

CARICO DI ROTTURA:
185200 N

Profondità di carbonatazione rilevata: 40 mm

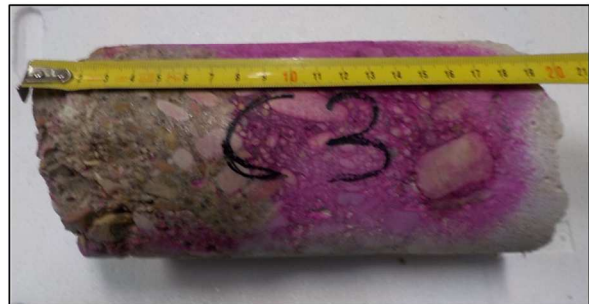
CAROTA "C3"

MASSA VOLUMICA:
2210 daN/m ³

CARICO DI ROTTURA:
101000 N

Profondità di carbonatazione rilevata: 80 mm
Spessore Intonaco: 0 mm

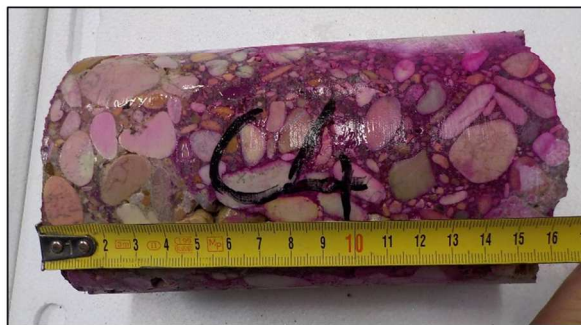
CAROTA "C4"

MASSA VOLUMICA:
2380 daN/m ³

CARICO DI ROTTURA:
205300 N

Profondità di carbonatazione rilevata: 40 mm

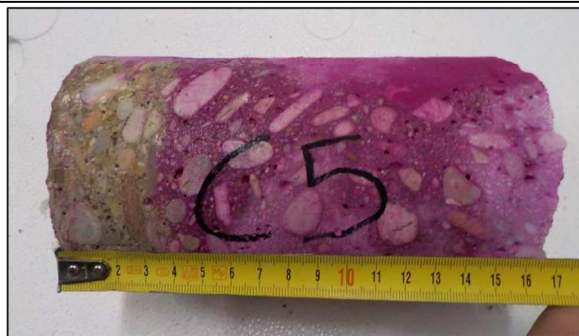
CAROTA "C5"

MASSA VOLUMICA:
2210 daN/m ³

CARICO DI ROTTURA:
116700 N

Profondità di carbonatazione rilevata: 35 mm

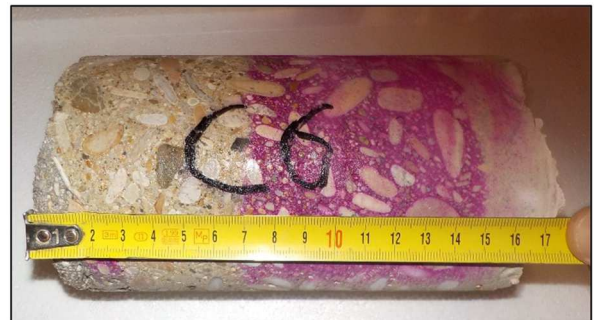
CAROTA "C6"

MASSA VOLUMICA:
2260 daN/m ³

CARICO DI ROTTURA:
95100 N

Profondità di carbonatazione rilevata: 70 mm

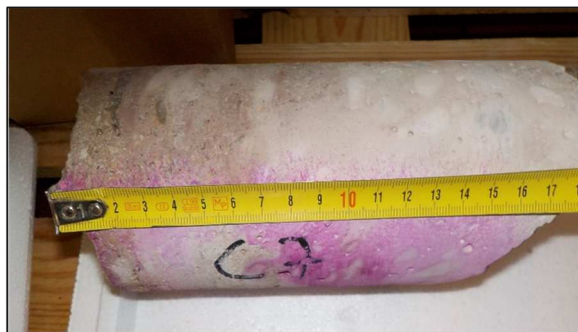
CAROTA "C7"

MASSA VOLUMICA:
2210 daN/m ³

CARICO DI ROTTURA:
144100 N

Profondità di carbonatazione rilevata: 50 mm

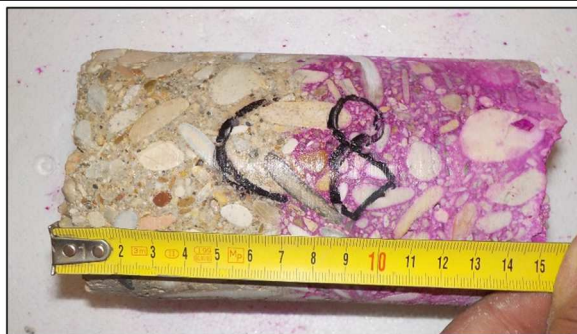
CAROTA "C8"

MASSA VOLUMICA:
2200 daN/m ³

CARICO DI ROTTURA:
154200 N

Profondità di carbonatazione rilevata: 70 mm

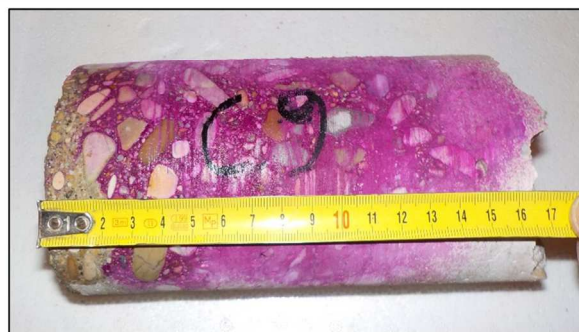
CAROTA "C9"

MASSA VOLUMICA:
2210 daN/m ³

CARICO DI ROTTURA:
129600 N

Profondità di carbonatazione rilevata: 20 mm

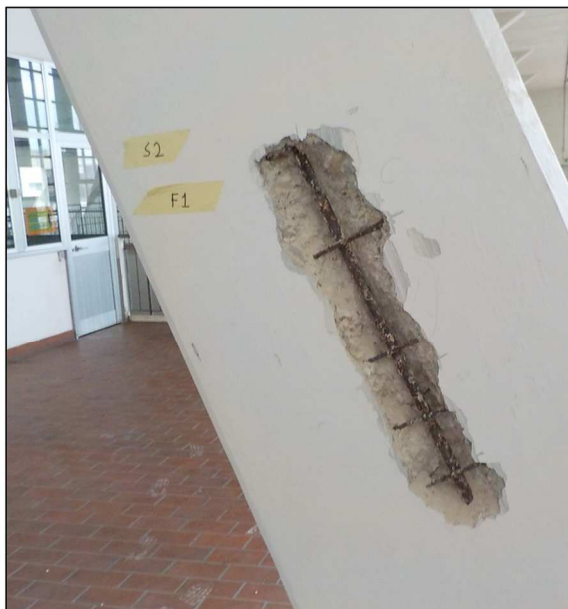
STAZIONE "F1"

TIPO E GEOMETRIA CAMPIONE DI ARMATURA:
Barra Liscia; Diam. ϕ = 20 mm; Lungh. L = 50 cm

RESISTENZA UNITARIA A SNERVAMENTO:
$f_y = 383,08 \text{ N/mm}^2$

RESISTENZA UNITARIA A ROTTURA:
$f_t = 529,93 \text{ N/mm}^2$

ALLUNGAMENTO (% su 5 diametri):
21,0

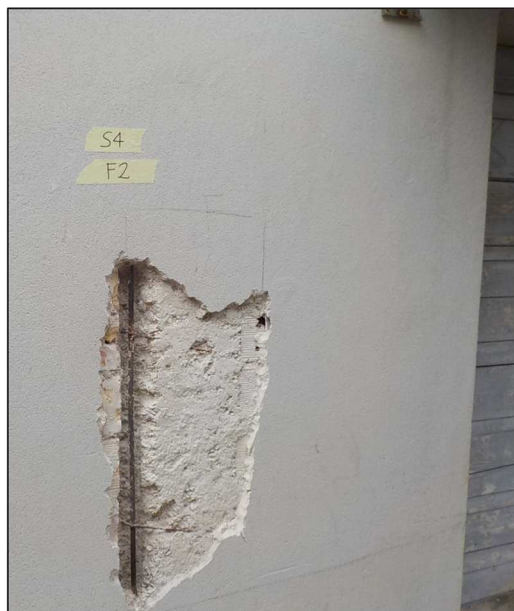
STAZIONE "F2"

SIGLA BARRA:	DIREZIONE DELLA BARRA:
F2	VERTICALE
ELEMENTO STRUTTURALE:	TIPO E GEOMETRIA CAMPIONE DI ARMATURA:
PILASTRO IN C.A.	Barra Liscia; Diam. $\phi = 12 \text{ mm}$; Lungh. $L = 50 \text{ cm}$

RESISTENZA UNITARIA A SNERVAMENTO:
$f_y = 501,80 \text{ N/mm}^2$

RESISTENZA UNITARIA A ROTTURA:
$f_t = 778,66 \text{ N/mm}^2$

ALLUNGAMENTO (% su 5 diametri):
9,2

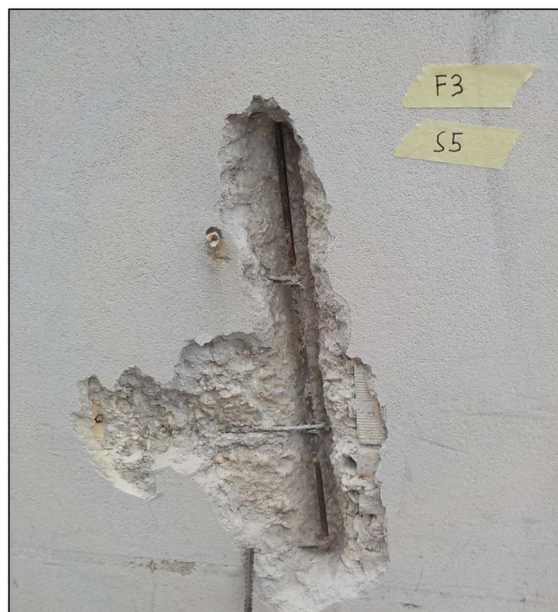
STAZIONE "F3"

SIGLA BARRA:	DIREZIONE DELLA BARRA:
F3	VERTICALE
ELEMENTO STRUTTURALE:	TIPO E GEOMETRIA CAMPIONE DI ARMATURA:
PILASTRO IN C.A.	Barra Liscia; Diam. $\phi = 12 \text{ mm}$; Lungh. $L = 50 \text{ cm}$

RESISTENZA UNITARIA A SNERVAMENTO:
$f_y = 691,42 \text{ N/mm}^2$

RESISTENZA UNITARIA A ROTTURA:
$f_t = 953,32 \text{ N/mm}^2$

ALLUNGAMENTO (% su 5 diametri):
7,3
